普通河川個別施設計画

令和5年4月

太子町 まちづくり推進部 地域整備課

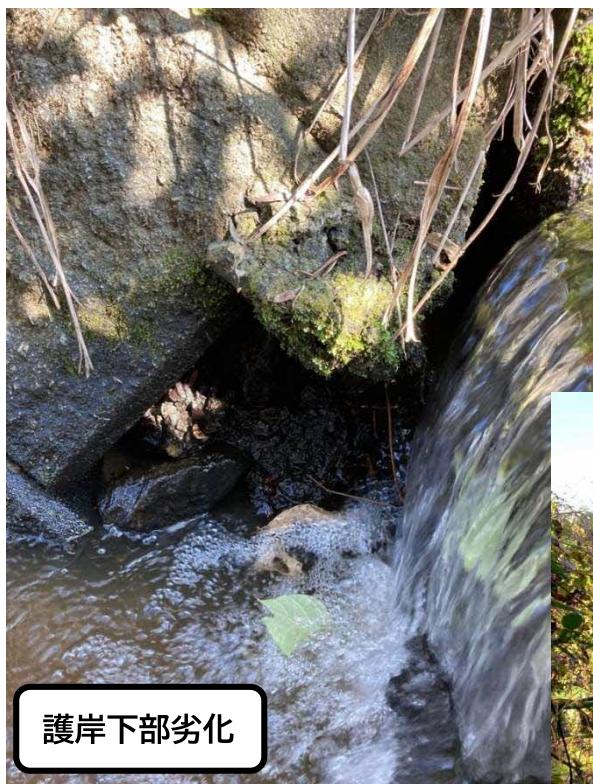
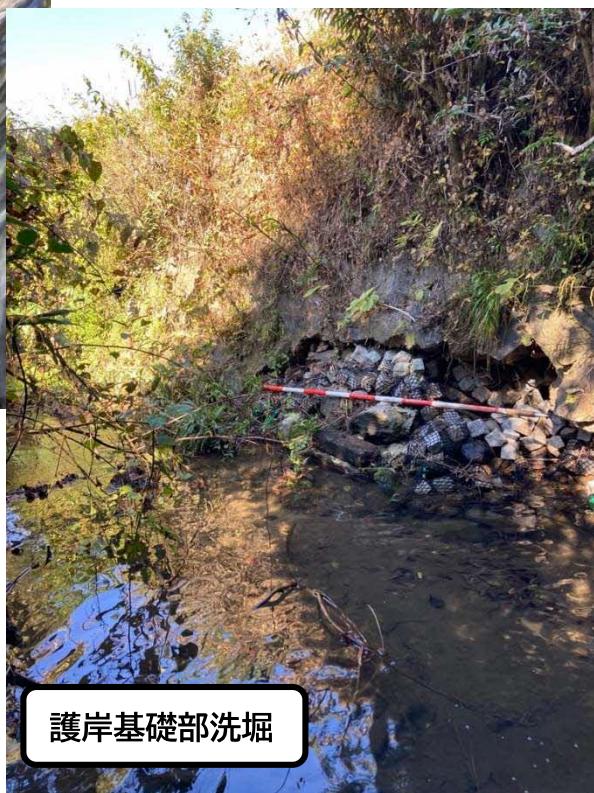
【太井川】

河川施設の状況であるが、平成30年に改修計画を策定し改修事業を進め、護岸基礎部の洗掘、落差工の劣化を修繕。

しかし、掃流力及び出水により現状も新たに、護岸基礎部洗堀、下部の劣化が見られる。

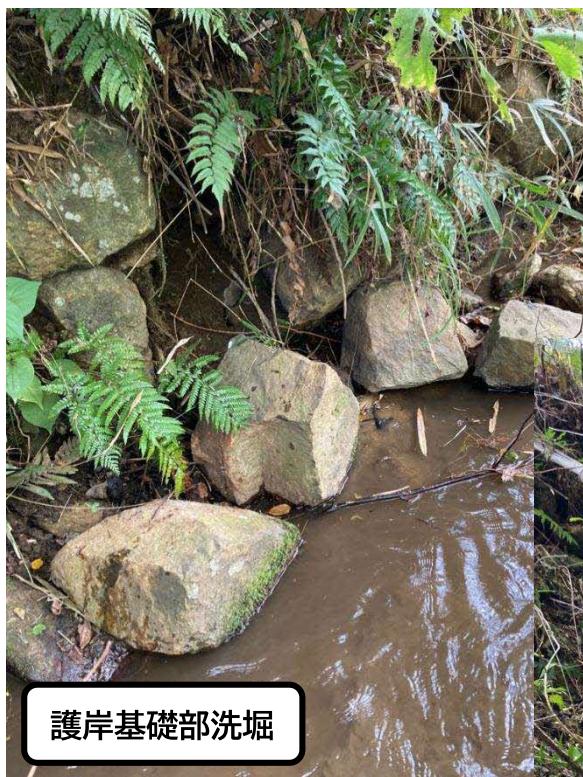
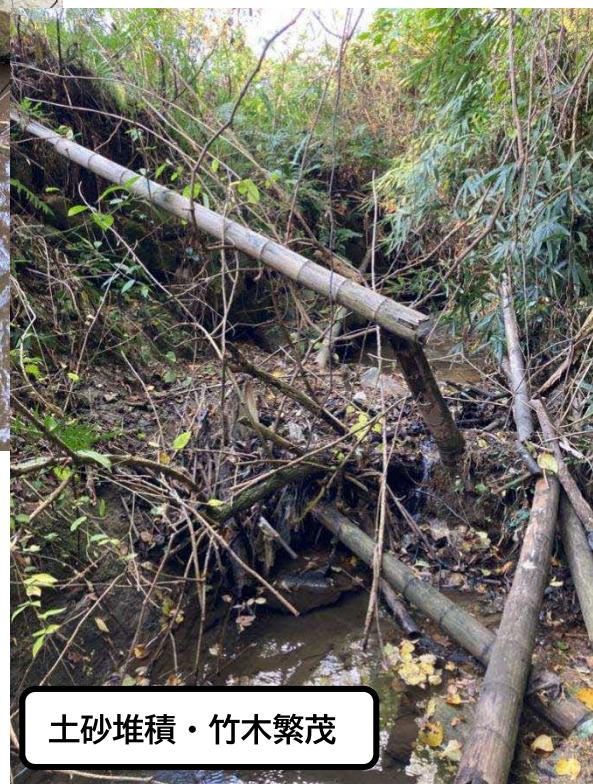
【浦ン川】

河川施設の状況であるが、平成30年に改修計画を策定し改修事業を進め、落差工の劣化修繕、土砂堆積浚渫、竹木伐採を行った。

しかし、掃流力及び出水により現状も新たに、護岸基礎部の洗堀に加え、土砂堆積があり河道の狭小が見られる。

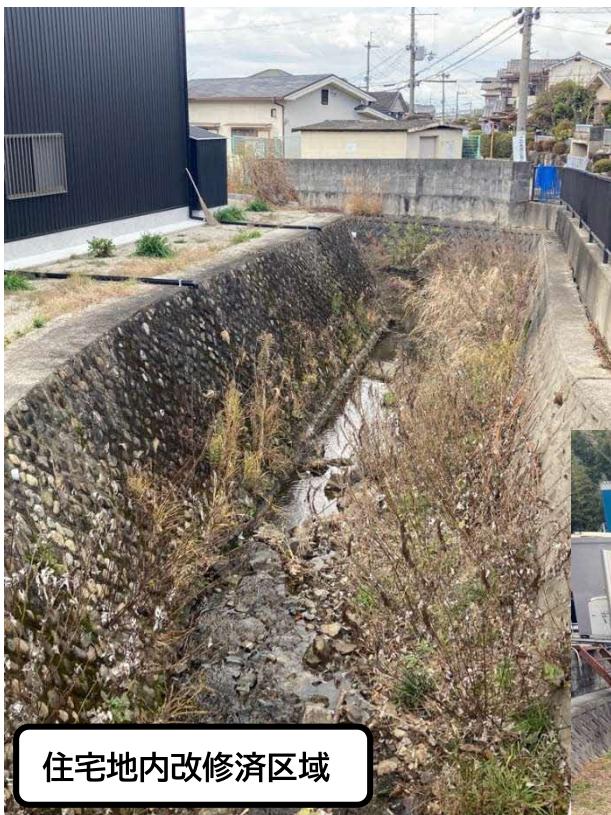
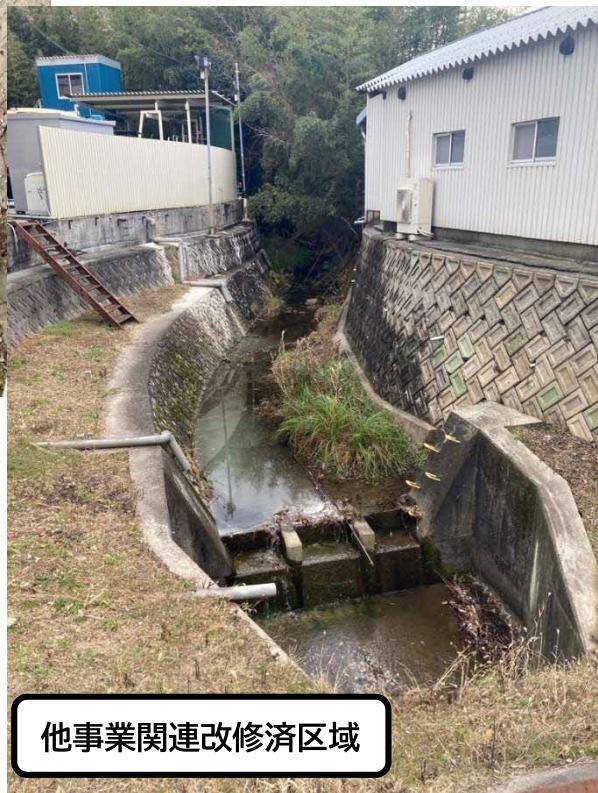
【山ノ谷川】

河川施設の状況であるが、土砂の堆積や倒木が見られるほかは、顕著な施設の破損は見られない。

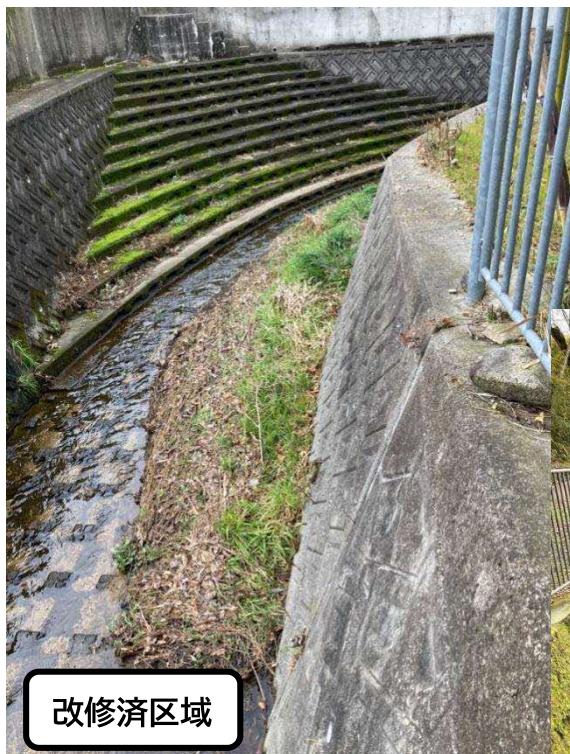
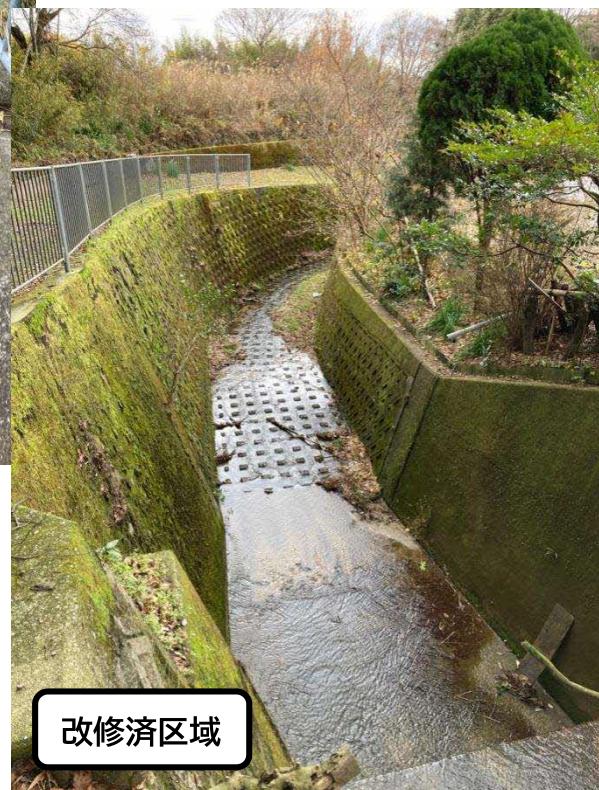
【飛鳥川】

河川施設の状況であるが、下流部の整備済み区間に関しては一部土砂の堆積が見られるほかは、顕著な施設の破損は見られない。上流部に関しては自然溪流の天然護岸であり、一部崩壊等の痕跡も見られるが大きな破損等は見られない。

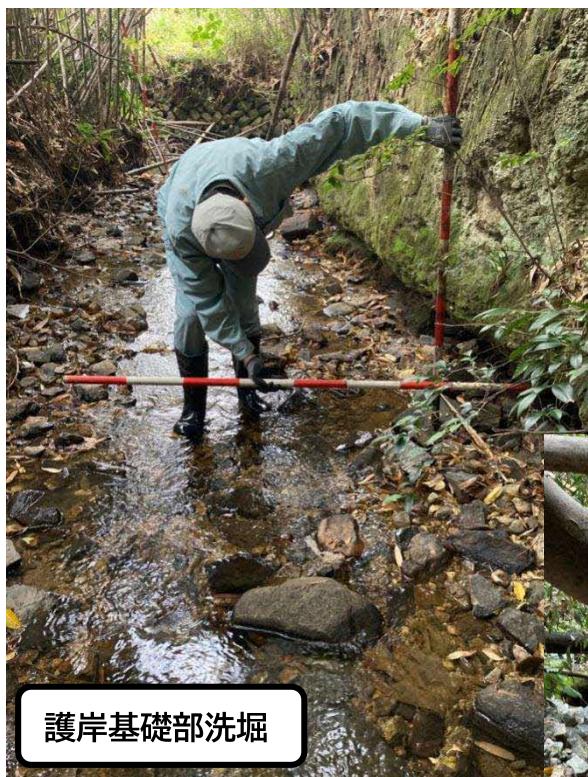
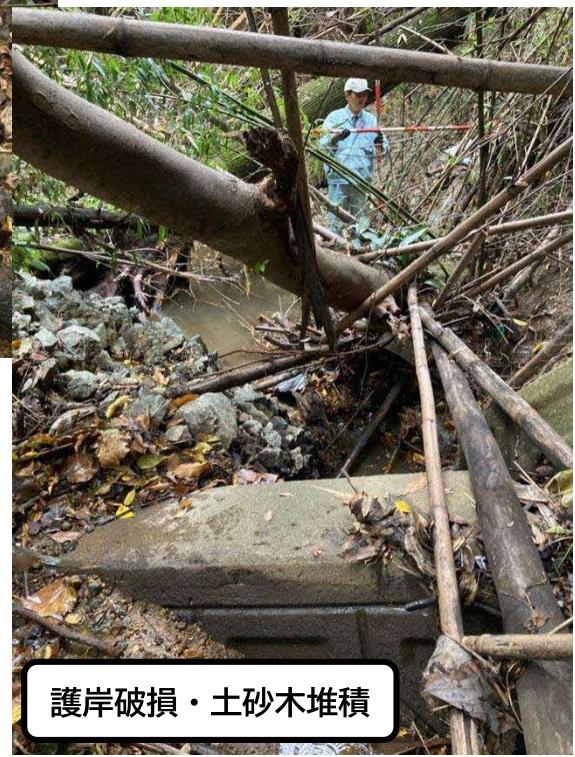
【唐川】

河川施設の状況であるが、全区間を通して両岸に樹木及び竹木が繁茂している。また流域が丘陵地及び山地のため河床勾配が急なため、掃流力及び出水により全体的に河床低下が著しく、護岸基礎部の洗掘が見られる。

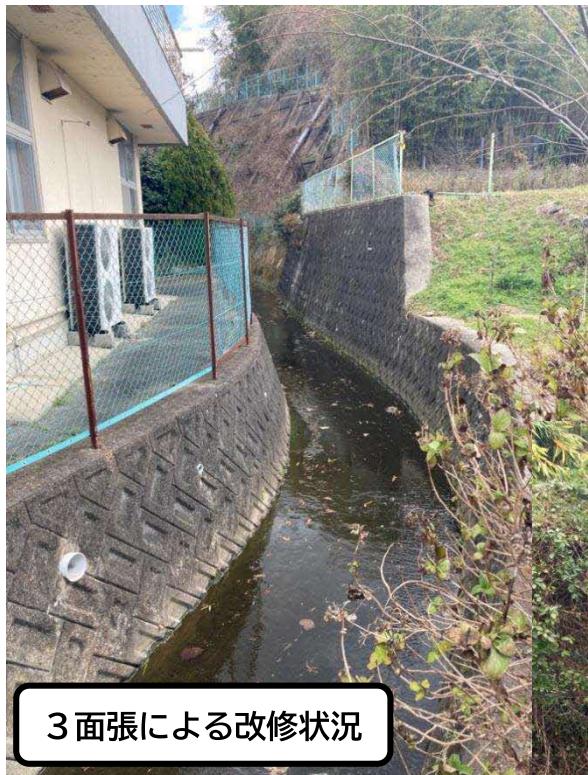
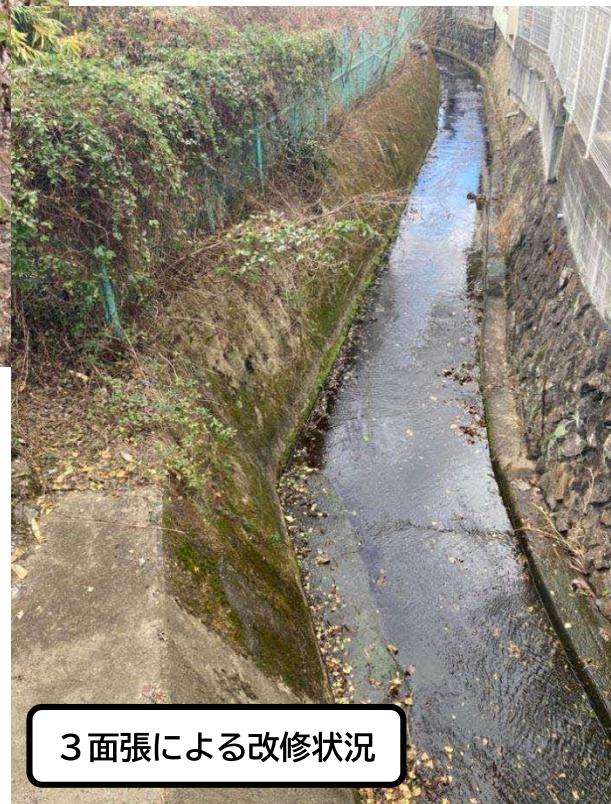
【善秀寺川】

河川施設の状況であるが、一部雑草の繁茂も見られるが全区間3面張りにより改修されており目立った損傷は見られない。

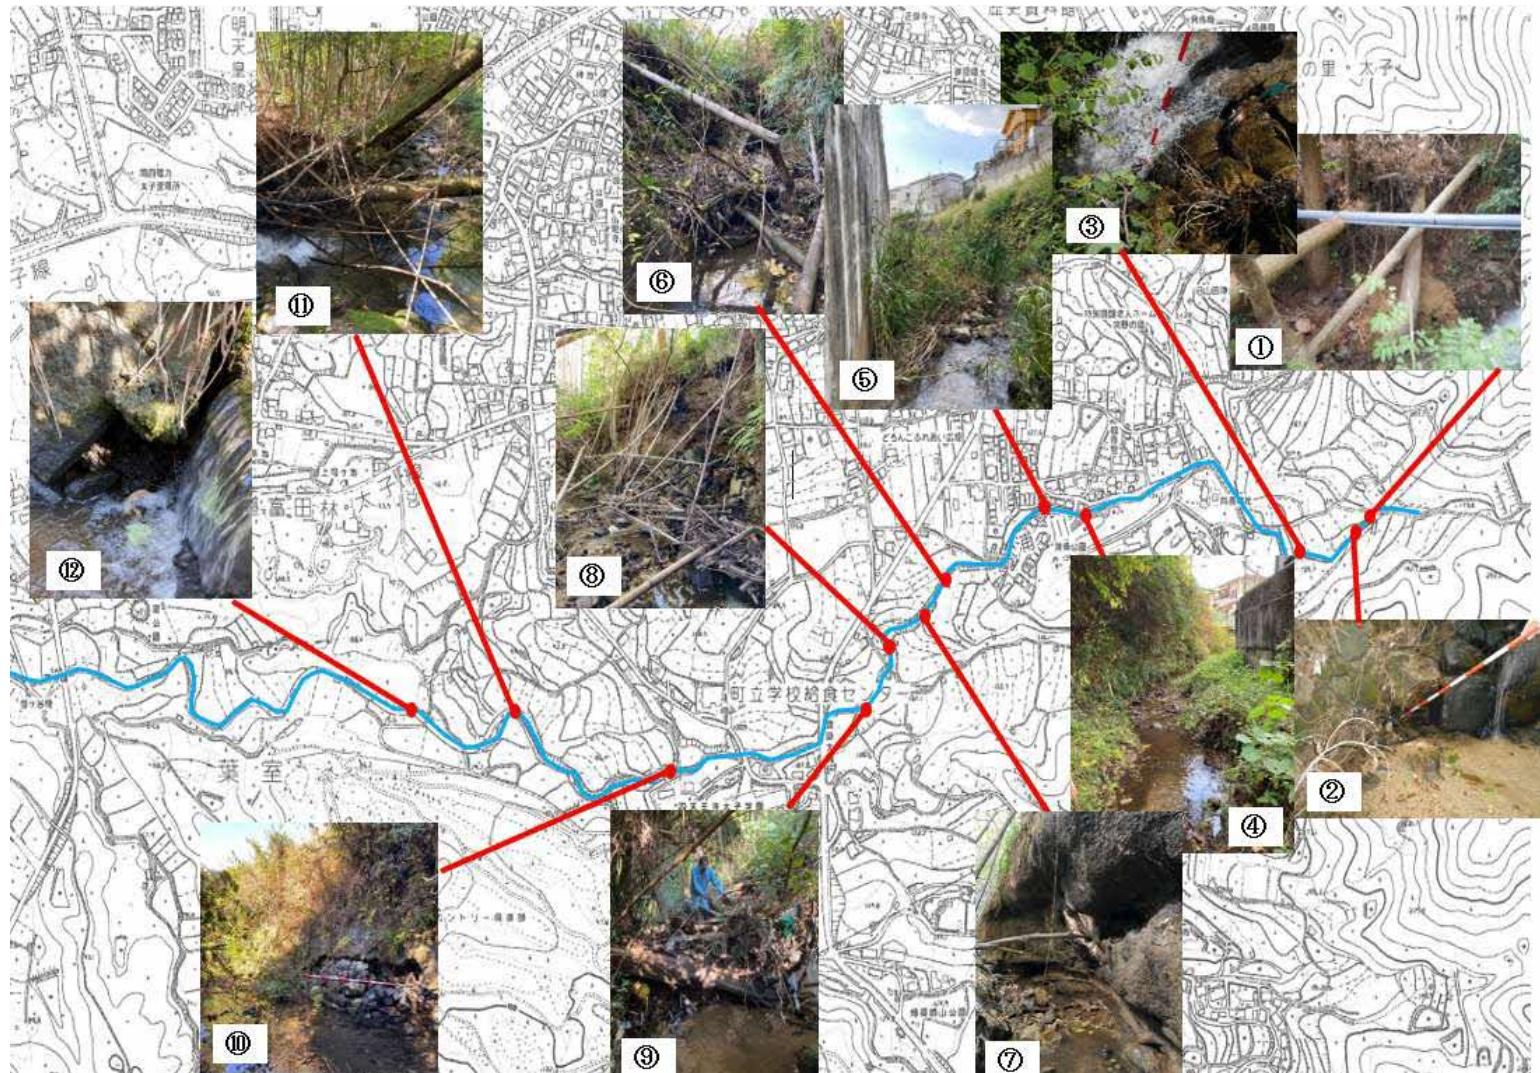
太井川～浦ノ川補修等必要箇所位置

No.	破損状況	復旧方法
1	倒木	撤去
2	右岸部石積一部崩壊	石積工で復元
3	落差工石積欠損	石積工で復元
4	右岸、左岸土砂堆積による河床狭小、左岸石積一部崩壊	浚渫、ブロック積擁壁で復元
5	右岸、左岸土砂堆積による河床狭小	浚渫
6	土砂堆積による河床狭小、左岸石積一部崩壊	浚渫、石積工で復元
7	自然護岸洗掘、左岸土砂堆積による河床狭小	自然護岸は経過観察、浚渫
8	倒竹、右岸石積一部崩壊	撤去、石積工で復元
9	倒木、右岸洗堀、土砂堆積による河床狭小、左岸石積一部崩壊	撤去、浚渫、石積擁壁で復元
10	右岸石積一部崩壊、河床部洗堀	石積工で復元、根固工
11	倒木	撤去
12	右岸ブロック積擁壁一部欠損	ブロック一部補修

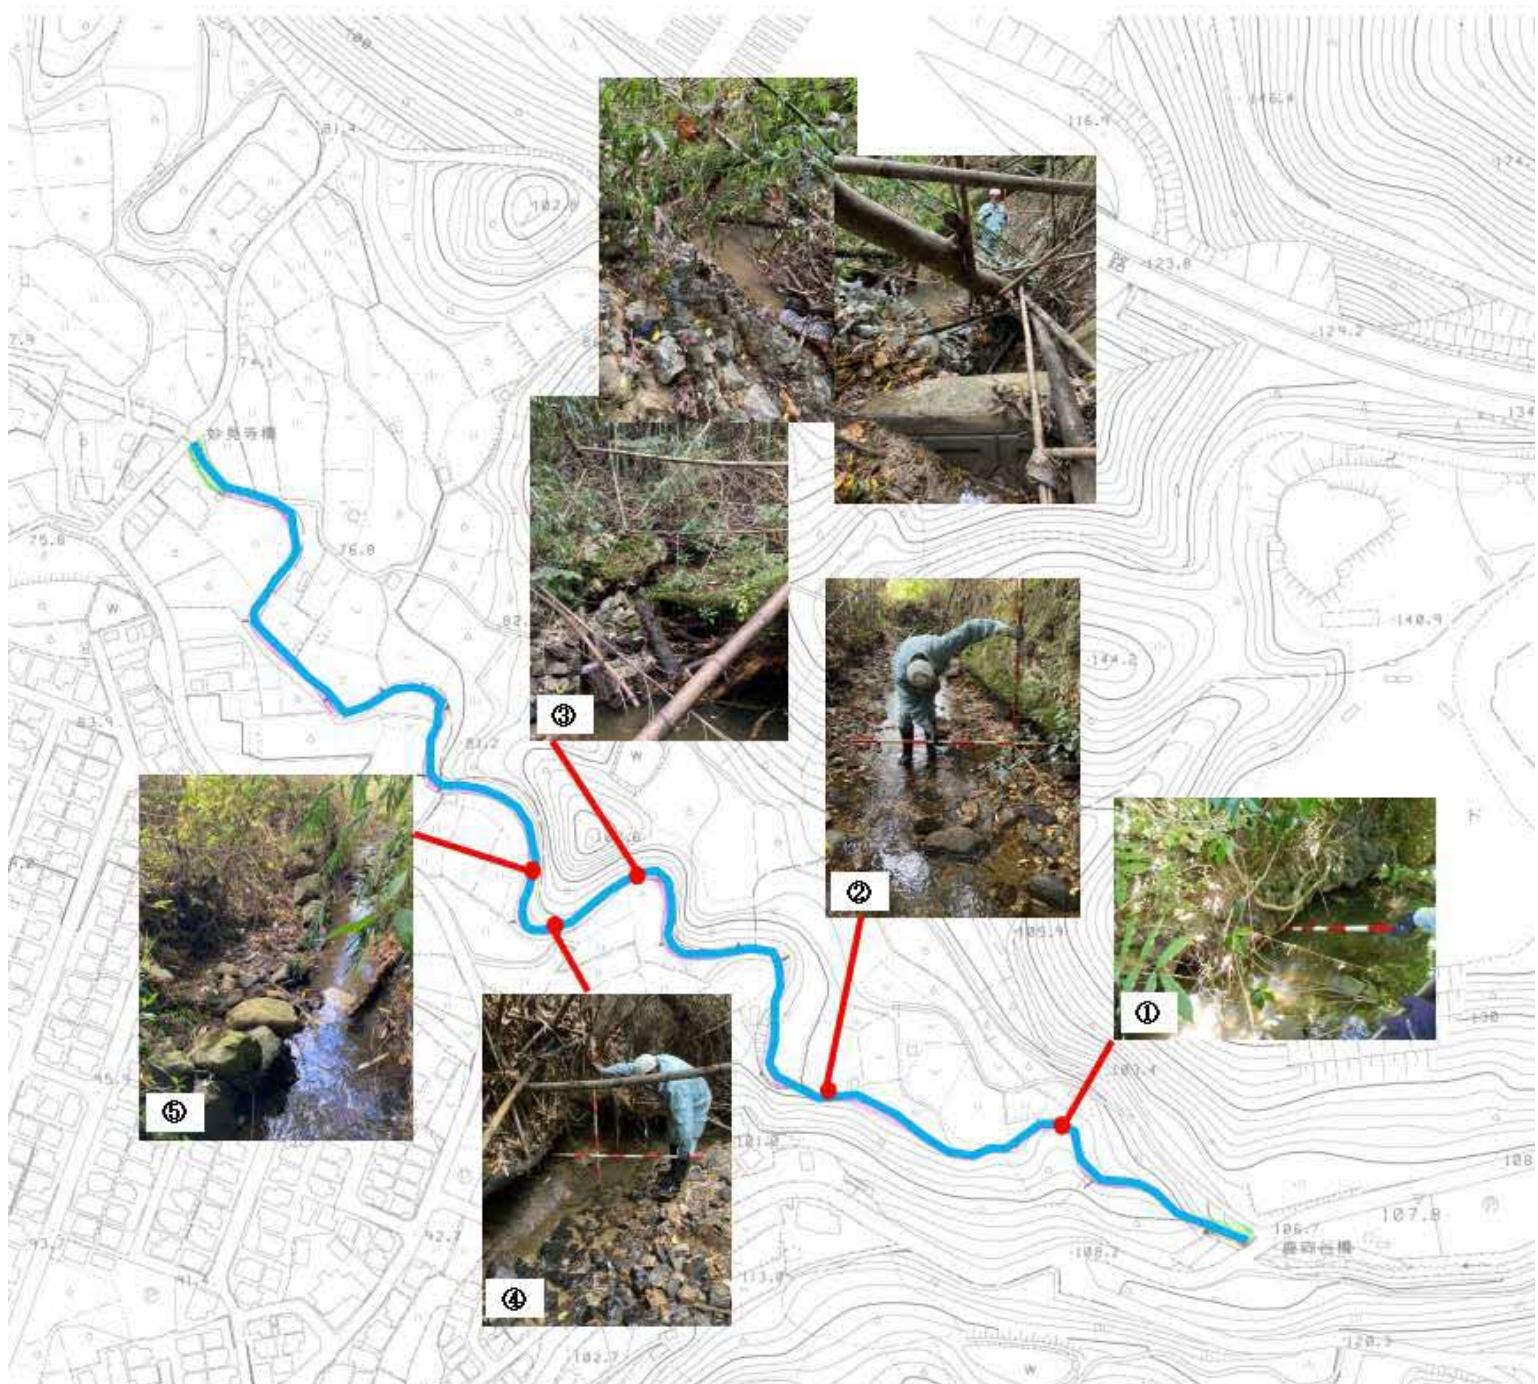
唐川補修等必要箇所位置

No,	破損状況	復旧方法
1	右岸根固部河床洗堀	石積工、根固工で復元
2	左岸自然護岸洗掘	石積工、根固工で復元
3	倒木、土砂堆積による河床狭小、間知ブロック一部崩壊	撤去、浚渫、カゴマット工
4	自然護岸洗掘	石積工、根固工で復元
5	石積擁壁一部崩壊	石積工で復元

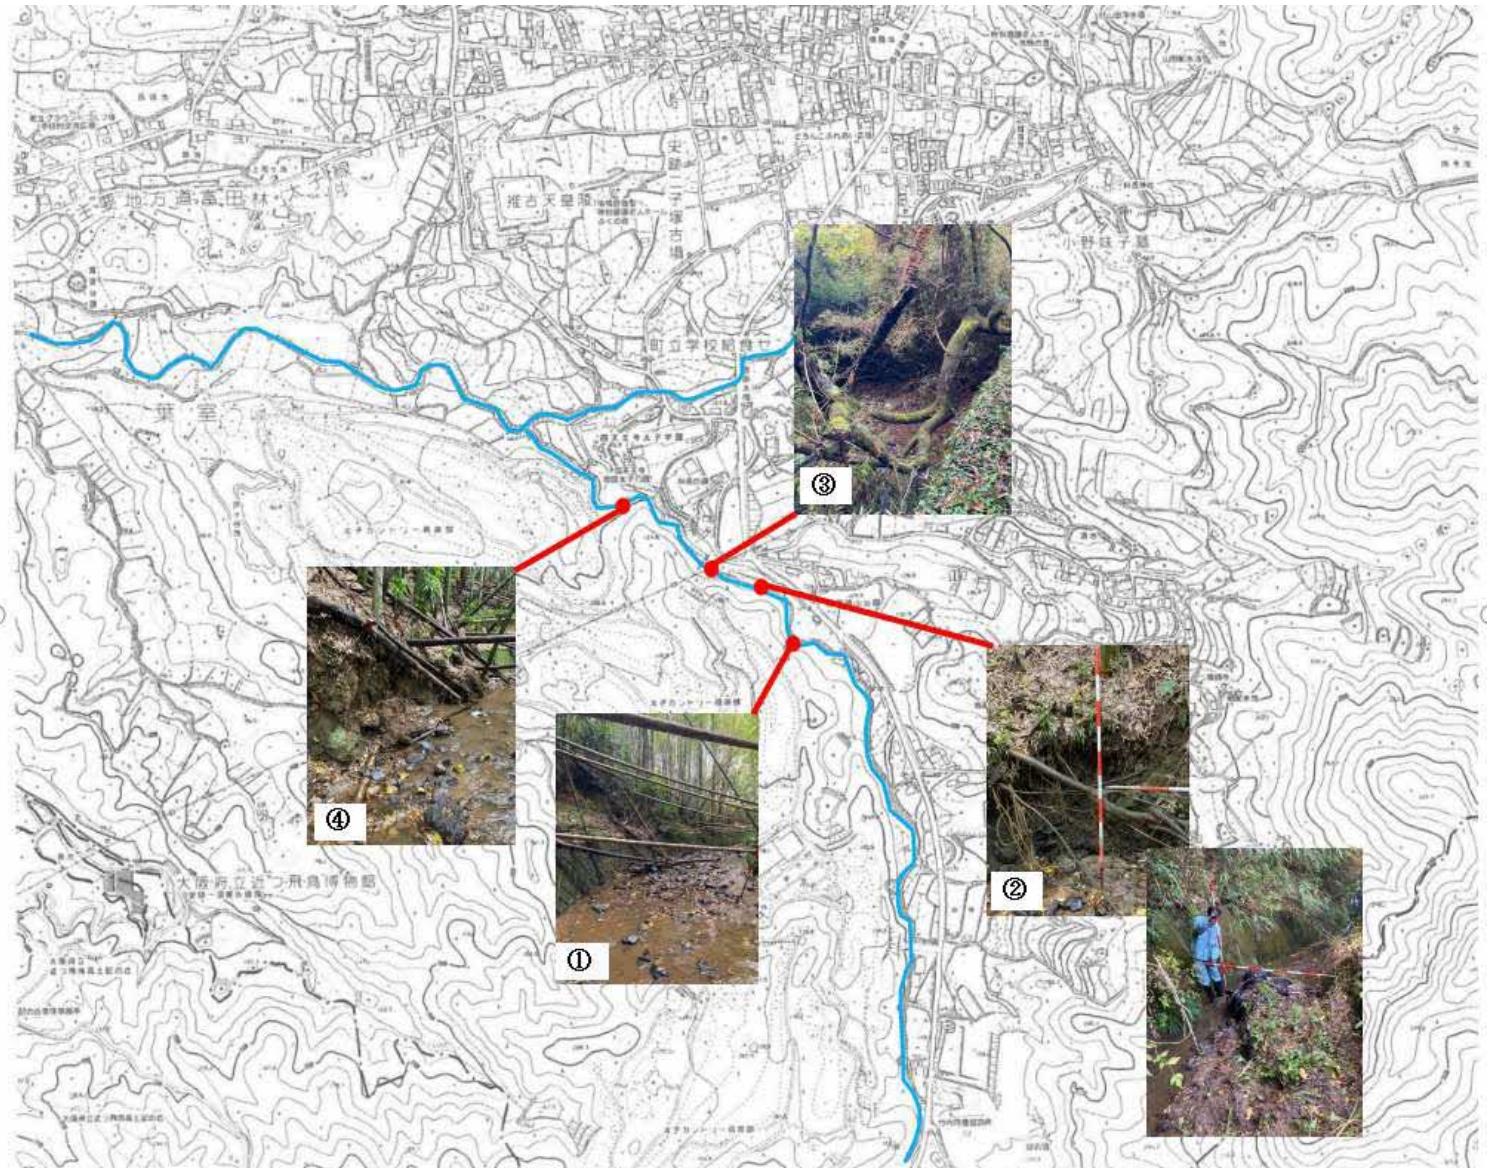
太井川～浦ノ川分岐(畠地区)補修等必要箇所位置

No.	破損状況	復旧方法
1	倒竹	撤去
2	倒竹、右岸自然護岸洗掘、土砂堆積による河床狭小	撤去、石積工、浚渫
3	倒木	撤去
4	倒竹、左岸法面崩壊	撤去、カゴマット設置
