| 所在施設名 | 葵公園 | 管理番号 | 住所 | 山田789-7, 796-4／その他の公園 |
| 点検社 | 日都産業株式会社 | | 点検日 | 2025年9月24日 |

# 点検写真台帳(公園全景)

一方向ぶらんこ + 柵 定期点検表

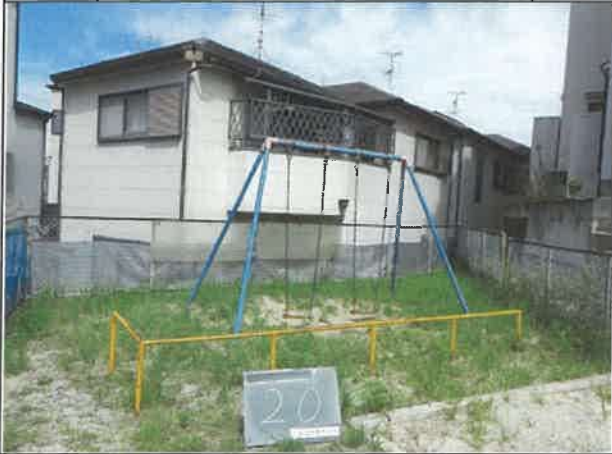
| 1 | | |

| 写真No. | 全景写真 | |

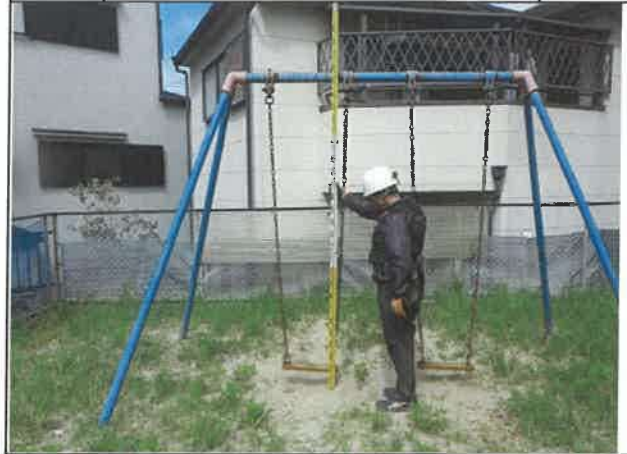
| 2 | | |

| 写真No. | 落下高さ測定 2400mm | |

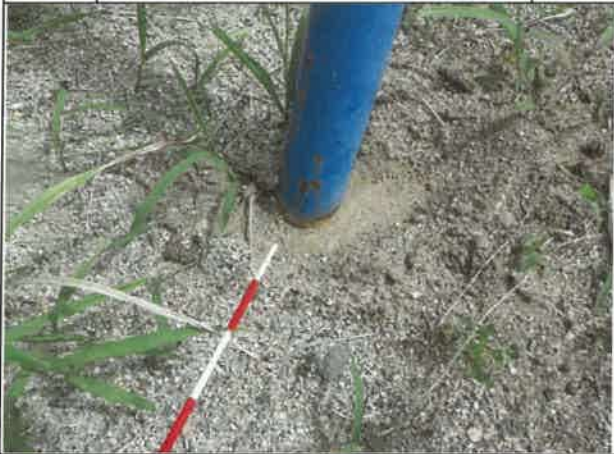
| 3 | | b |

| 点 検 項 目 | 点検器具 | 判定 | 写真No. | 備 考 |
|---|---|---|---|---|
| 腐食がないか（地際部附近）（全数点検） | 目視・打診 | b | 3 | |

| 写真No. | 劣化 支柱部 腐食がないか（地際部附近）<br>（全数点検） | 判定 |

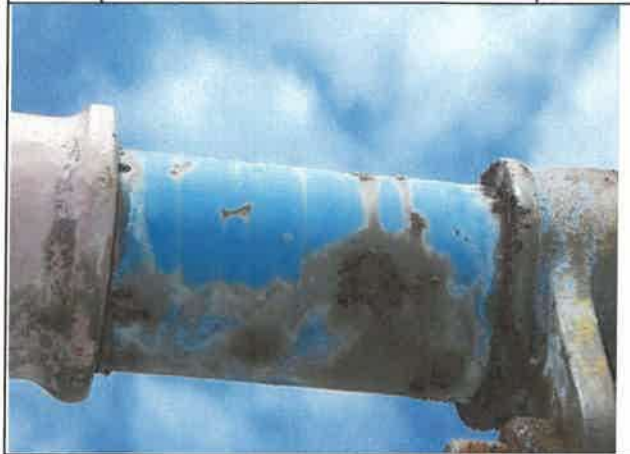
| 4 | | b |

| 腐食がないか（金具附近） | 目視・打診 | b | 4 | |

| 写真No. | 劣化 梁部 腐食がないか（金具附近） | 判定 |

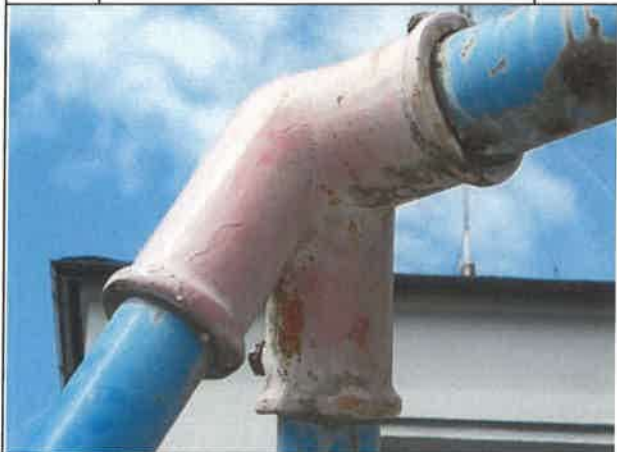
| 5 | | b |

| 腐食がないか | 目視 | b | 5 | |

| 写真No. | 劣化 継手金具 腐食がないか | 判定 |

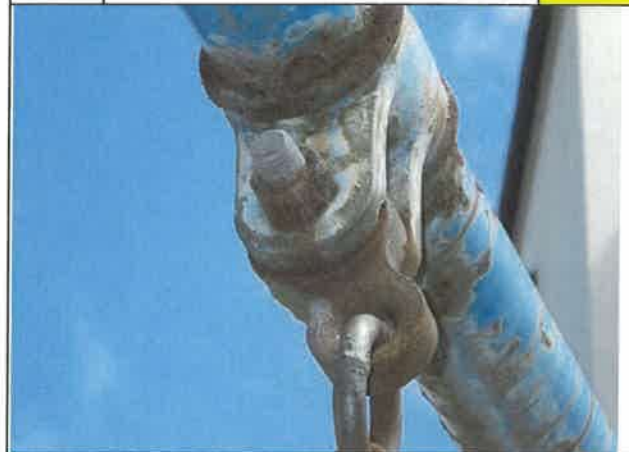
| 6 | | c |

| 特記事項 | <使用禁止処置><br>■劣化d : 吊り部材。<br>c : 吊り金具・着座部。<br>■推奨対策 : 撤去・更新。 | | | | | | | |

| 腐食がないか（全数点検） | 目視 | c | 6 | |

| 写真No. | 劣化 吊り金具 腐食がないか（全数点検） | 判定 |

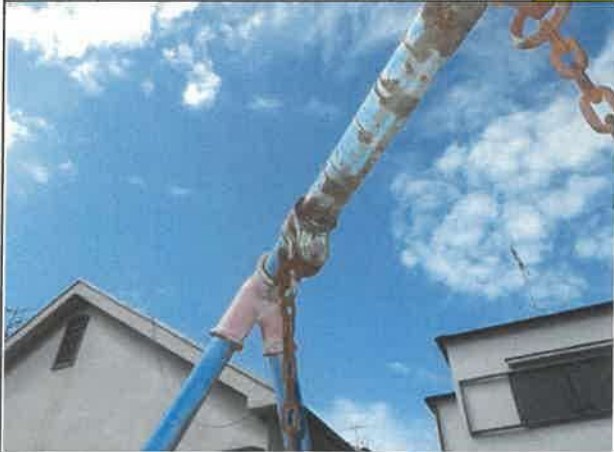
| 7 | | c |

| 回転不良がないか | 触診・聴診 | c | 7 | 固着 |

| 写真No. | 劣化 吊り金具 回転不良がないか 固着 | 判定 |

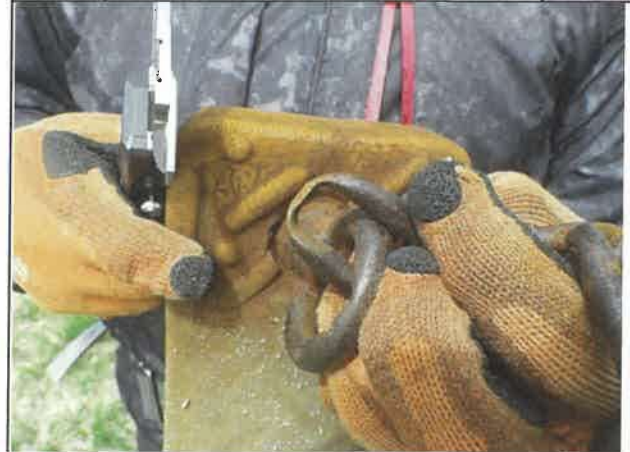
| 8 | | d |

| 摩耗 | ノギス | d | 8 | φ8→2.5mm |

| 写真No. | 劣化 吊り部材 摩耗 φ8→2.5mm | 判定 |

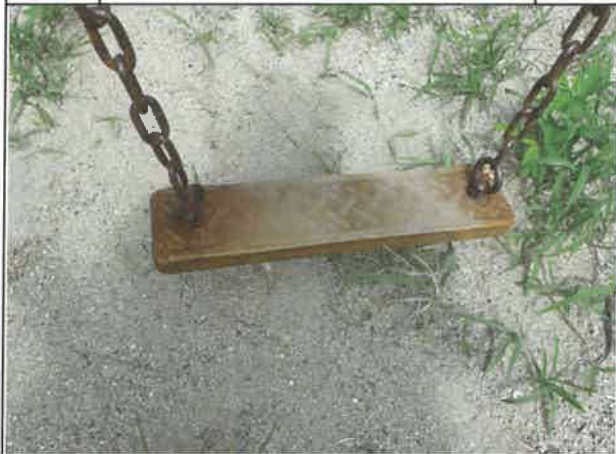
| 9 | | b |

| 点 検 項 目 | 点検器具 | 判定 | | | | 写真No. | 備 考 |
|---|---|---|---|---|---|---|---|
| 摩耗・腐食（全数点検） | 目視 | a | b | c | d | 9 | |

| 写真No. | 劣化 着座部 摩耗・腐食 (全数点検) | 判定 |

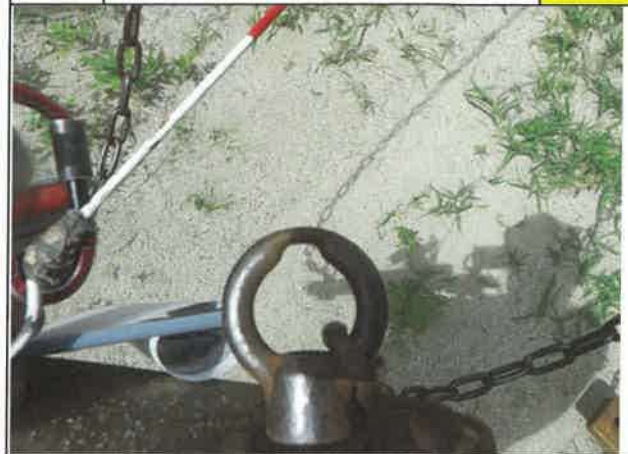
| 10 | | c |

| 点 検 項 目 | 点検器具 | 判定 | | | | 写真No. | 備 考 |
|---|---|---|---|---|---|---|---|
| 破損など | 目視 | a | b | c | d | 10 | 金具部 |

| 写真No. | 劣化 着座部 破損など 金具部 | 判定 |

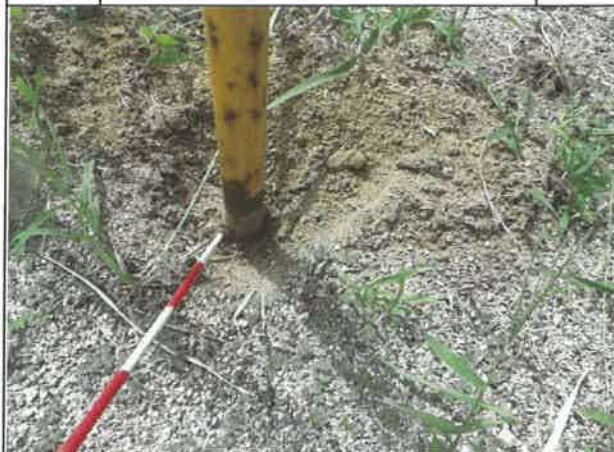
| 11 | | b |

| 腐食がないか（地際部附近）（4隅の4本） | 目視・打診 | a | b | c | d | 11 | |

| 写真No. | 劣化 支柱部【境界柵】腐食がないか (地際部附近) (4隅の4本) | 判定 |

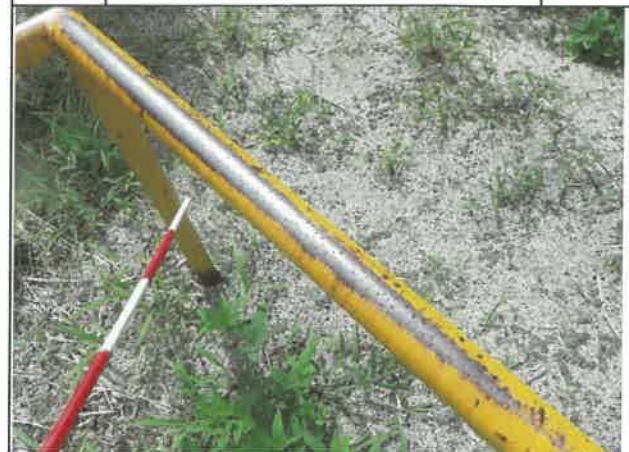
| 12 | | b |

| 腐食がないか（金具附近）（全数点検） | 目視・打診 | a | b | c | d | 12 | |

| 写真No. | 劣化 横架材【境界柵】腐食がないか (金具附近) (全数点検) | 判定 |

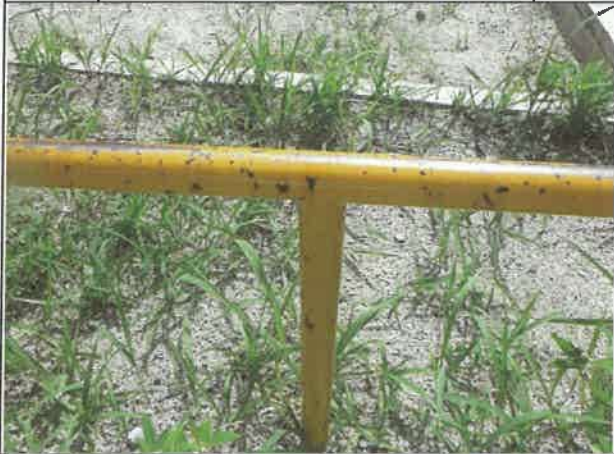
| 13 | | b |

| 腐食がないか（全数点検） | 目視 | a | b | c | d | 13 | |

| 写真No. | 劣化 継手金具【境界柵】腐食がないか<br>(全数点検) | 判定 |

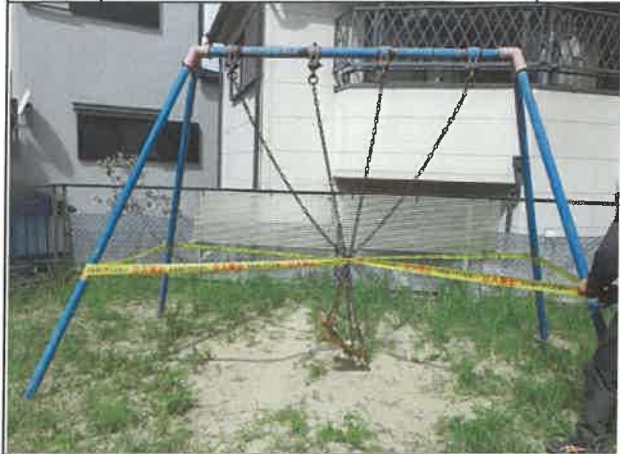
| 14 | | 済 |

| 追加作業 1 使用禁止措置等 | | 済 | 14 | |

| 写真No. | 追加作業 使用禁止措置等 | 判定 |

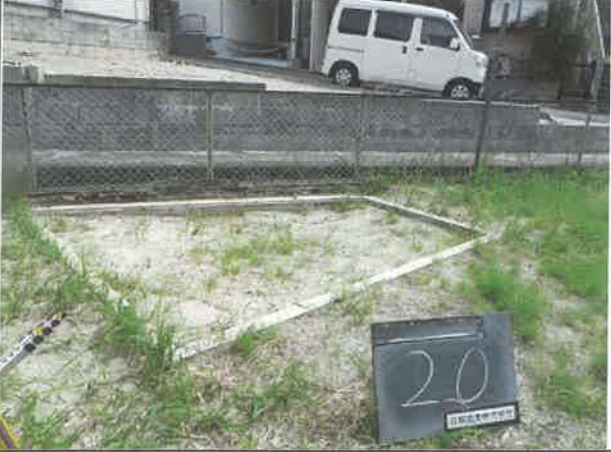
| 1 | | |

| 写真No. | 全景写真 | |

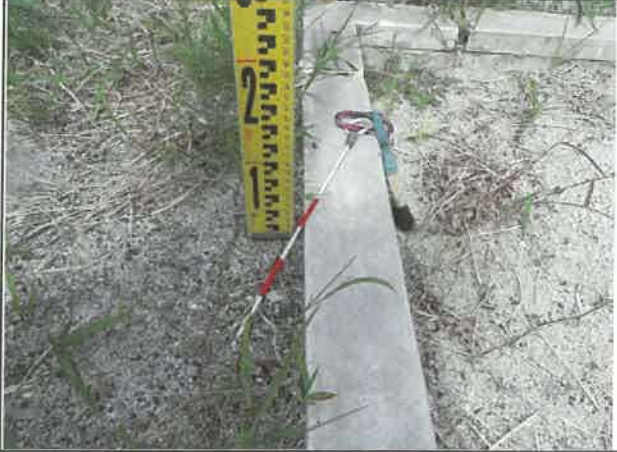
| 2 | | |

| 写真No. | 落下高さ測定 20mm | |

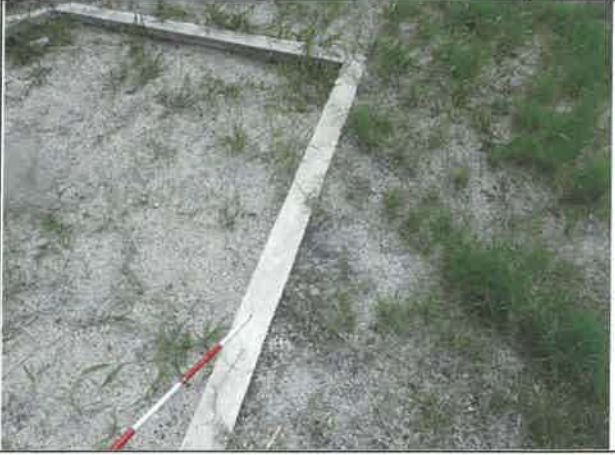
| 3 | | a |

| 点検項目 | 点検器具 | 判定 | 写真No. | 備考 |
|---|---|---|---|---|
| 腐食・腐朽がないか | 目視 | a | 3 | |

| 写真No. | 劣化 砂場枠 腐食・腐朽がないか | 判定 |

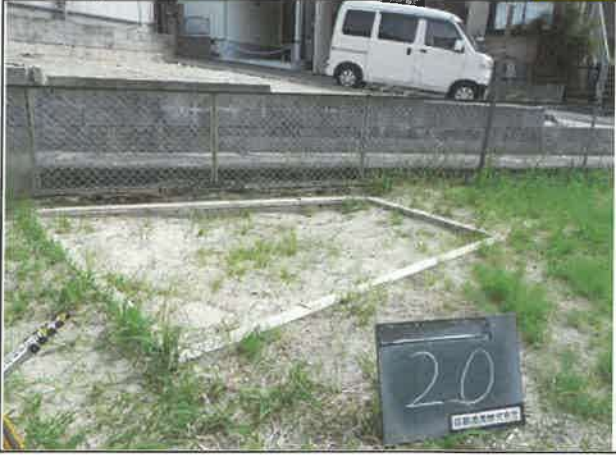
| 4 | | c |

| 特記事項 | <p>■劣化c : 砂。</p> <p>■推奨対策 : 砂の清掃。</p> <p>---以下補足情報---</p> <p>○基礎なし。</p> | | | | | | | |

| 動物の糞や異物が混入していないか | 目視 | c | 4 | 雑草繁殖 |

| 写真No. | 劣化 砂 動物の糞や異物が混入していないか 雑草繁殖 | 判定 |

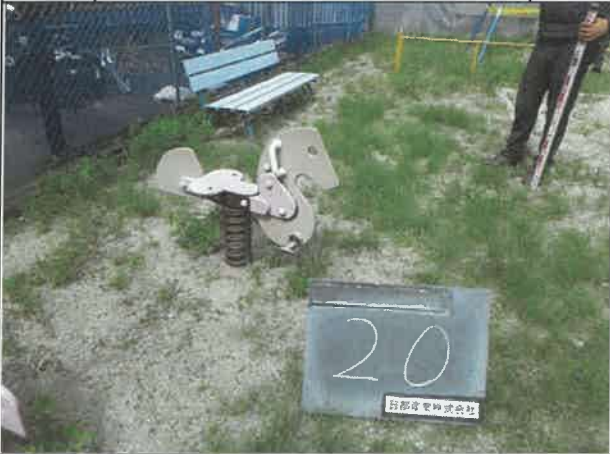
| 1 | | |

| 写真No. | 全景写真 | |

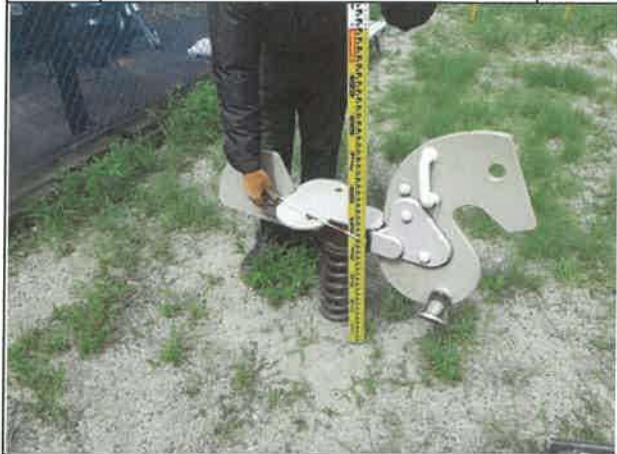
| 2 | | |

| 写真No. | 落下高さ測定 450mm | |

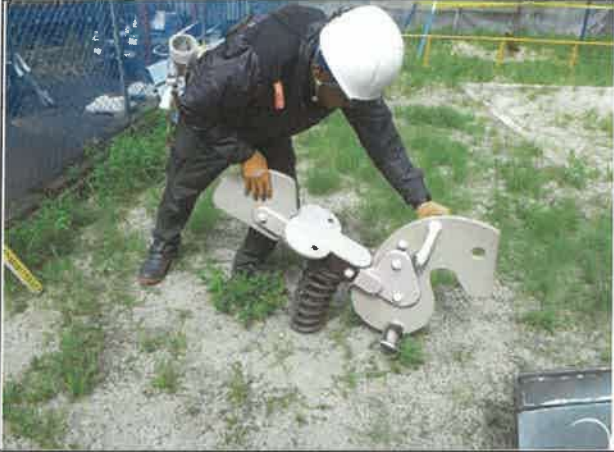
| 3 | | |

| 点 検 項 目 | 点検器具 | 判定 | 写真No. | 備 考 |
|---|---|---|---|---|
| 部位全景 (外観状況・落下高さ等) | 目視 | | 3 | 可動状況確認 |

| 写真No. | 劣化 スプリング部 部位全景 (外観状況・落下高さ等) 可動状況確認 | |

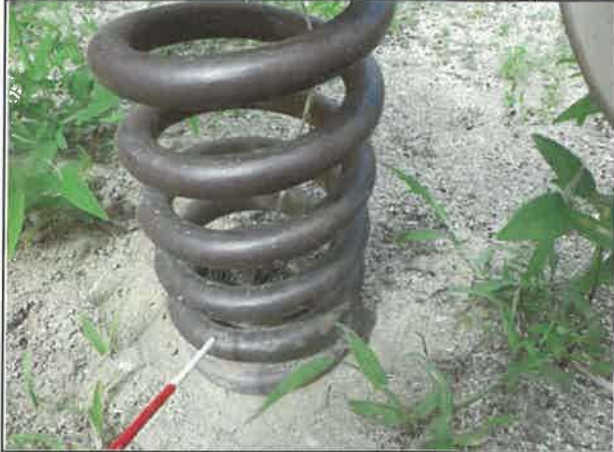
| 4 | | b |

| 点 検 項 目 | 点検器具 | 判定 | 写真No. | 備 考 |
|---|---|---|---|---|
| 腐食がないか | 目視 | b | 4 | |

| 写真No. | 劣化 スプリング部 腐食がないか | 判定 |

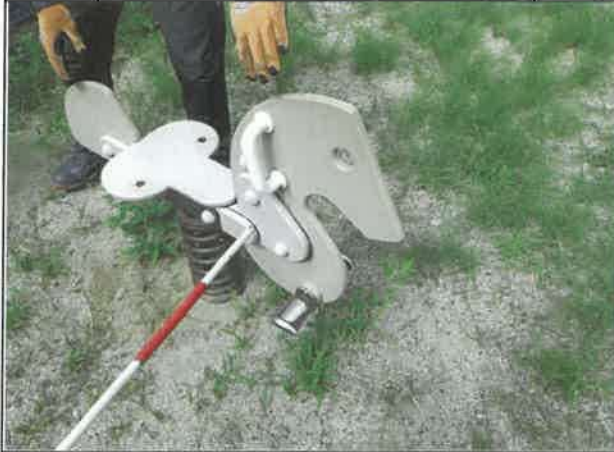
| 5 | | b |

| 摩耗・腐食がないか | 目視・打診 | b | 5 | |

| 写真No. | 劣化 上物部 摩耗・腐食がないか | 判定 |

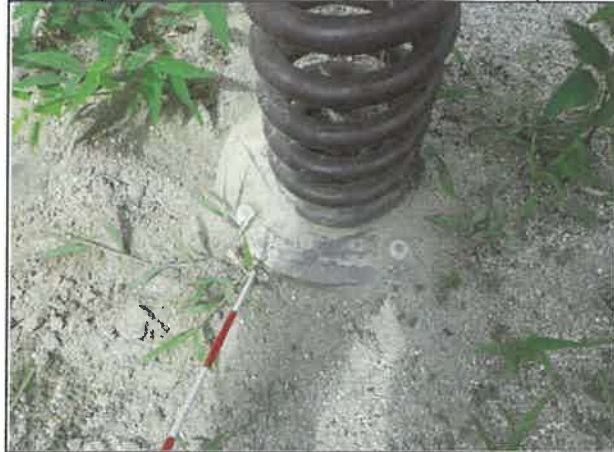
| 6 | | b |

| 腐食がないか | 目視・打診 | b | 6 | |

| 写真No. | 劣化 台座部 腐食がないか | 判定 |

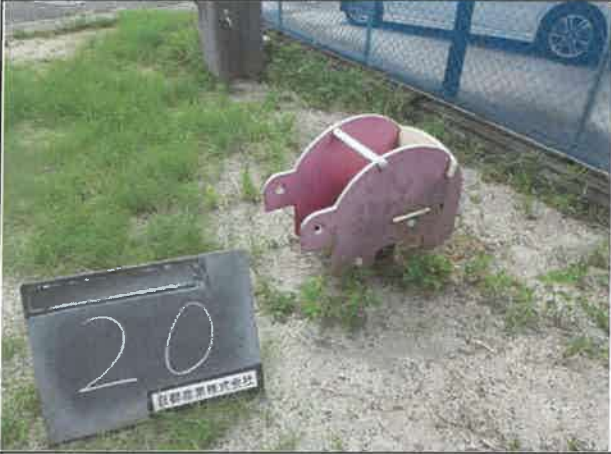
| 1 | | |

| 写真No. | 全景写真 | |

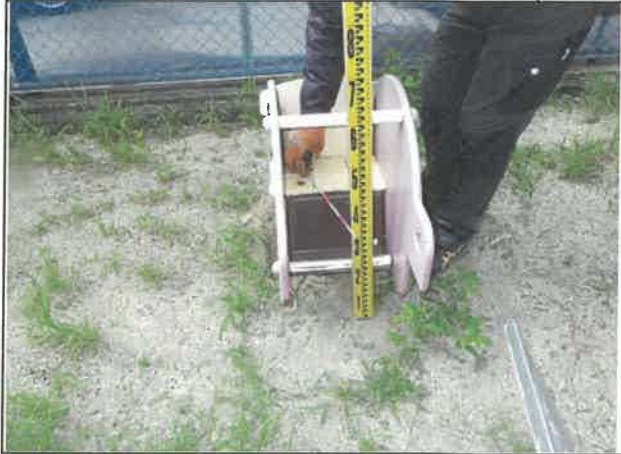
| 2 | | |

| 写真No. | 落下高さ測定 330mm | |

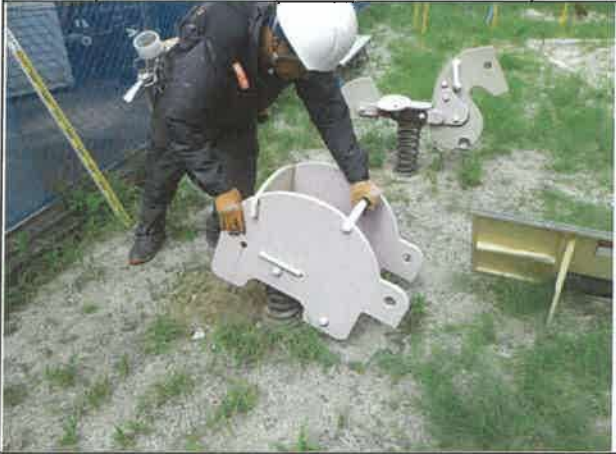
| 3 | | |

| 点 検 項 目 | 点検器具 | 判定 | 写真No. | 備 考 |
|---|---|---|---|---|
| 部位全景（外観状況・落下高さ等） | 目視 | | 3 | 可動状況確認 |

| 写真No. | 劣化 スプリング部 部位全景（外観状況・落下高さ等） 可動状況確認 | |

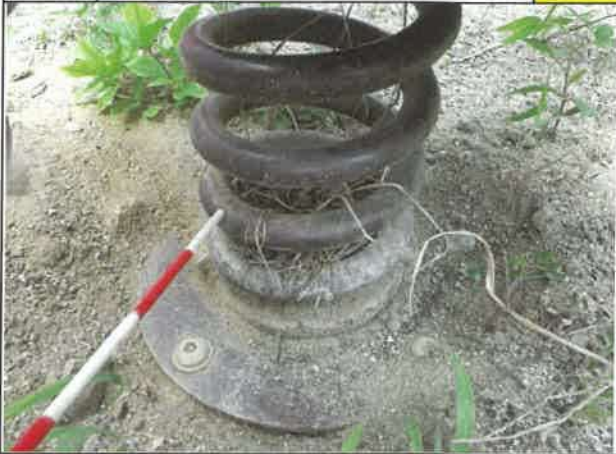
| 4 | | <b>c</b> |

| 特記事項 | ■劣化c：スプリング部。<br>■推奨対策：撤去・更新。 | | | | | | | |

| 点 検 項 目 | 点検器具 | 判定 | 写真No. | 備 考 |
|---|---|---|---|---|
| 腐食がないか | 目視 | a b c d | 4 | 錆つき |

| 写真No. | 劣化 スプリング部 腐食がないか 錆つき | 判定 |

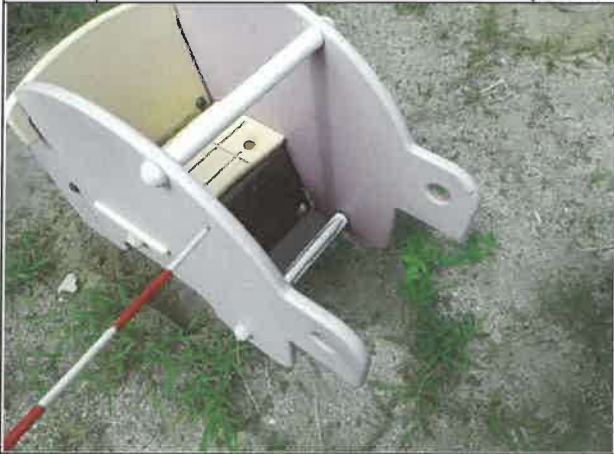
| 5 | | <b>b</b> |

| 摩耗・腐食がないか | 目視・打診 | a b c d | 5 | |

| 写真No. | 劣化 上物部 摩耗・腐食がないか | 判定 |

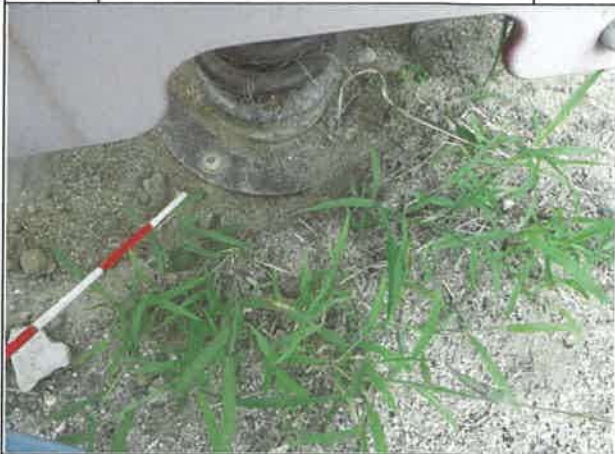
| 6 | | <b>b</b> |

| 腐食がないか | 目視・打診 | a b c d | 6 | |

| 写真No. | 劣化 台座部 腐食がないか | 判定 |
