# 点検写真台帳(公園全景)

| 公園名 | 中山第2公園 | 所在地 | 山田823-105地内／その他の都市公園 |

## 鉄棒(落下高さ1500mm以下)定期点検表

## すべり台定期点検表

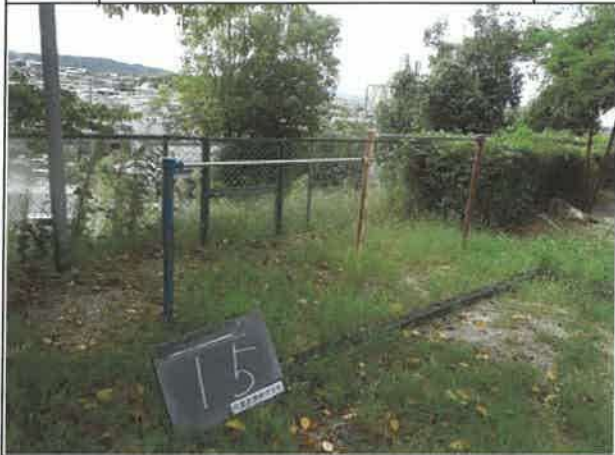
| 1 | | |

| 写真No. | 全景写真 | |

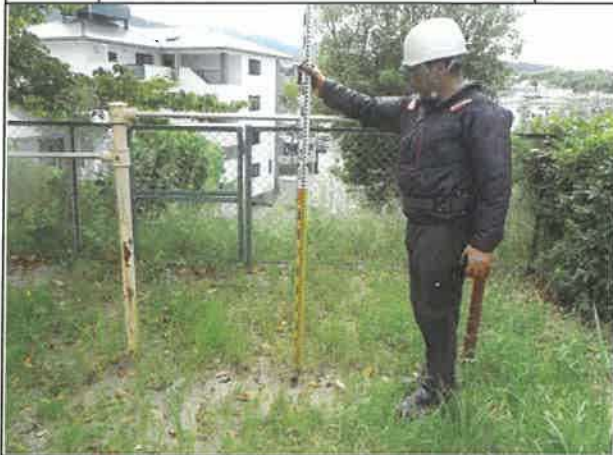
| 2 | | |

| 写真No. | 落下高さ測定 1350mm | |

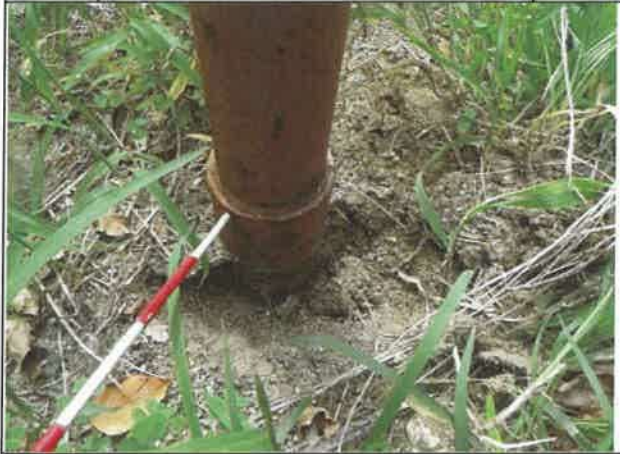
| 3 | | <b>b</b> |

| 点検項目 | 点検器具 | 判定 | 写真No. | 備考 |
|---|---|---|---|---|
| 腐食がないか(地際部附近)(全数点検) | 目視・打診 | b | 3 | |

| 写真No. | 劣化 支柱部 腐食がないか (地際部附近)<br>(全数点検) | 判定 |

| 特記事項 | ■劣化b : 軽微な劣化あり。<br>■推奨対策 : 再塗装。<br>---以下補足情報---<br>○重大なハザード : 継手金具にボルト突出あり。 | | | | | | |

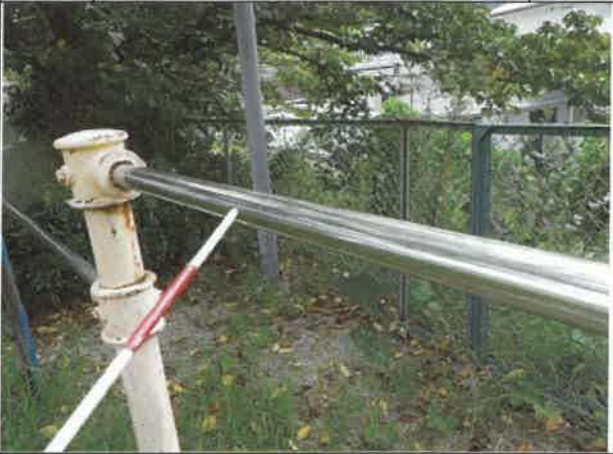
| 4 | | <b>a</b> |

| 腐食がないか | 目視・打診 | a | 4 | |

| 写真No. | 劣化 握り棒部 腐食がないか | 判定 |

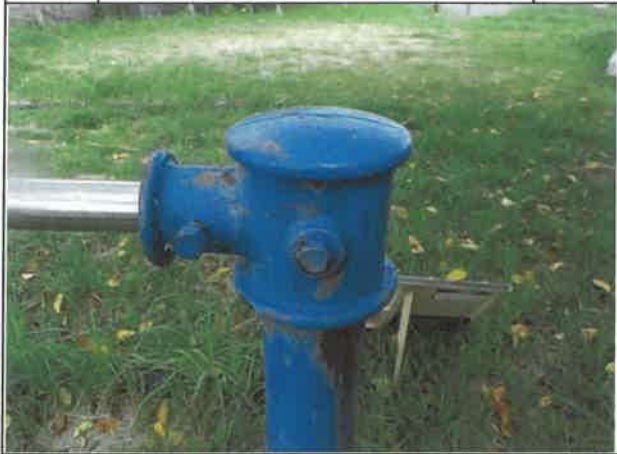
| 5 | | <b>b</b> |

| 腐食がないか(全数点検) | 目視 | b | 5 | |

| 写真No. | 劣化 継手金具 腐食がないか (全数点検) | 判定 |

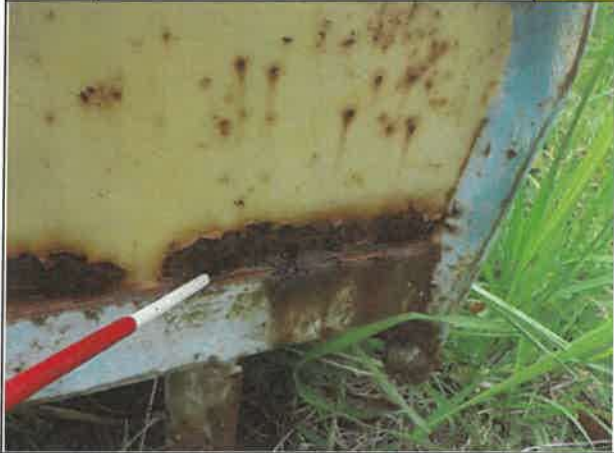
| 7 | | C |

| 特記事項 | ■劣化 c : 滑降部。<br>■推奨対策 : 撤去・更新。 | | | | | | |

| 腐食がないか(滑降面・側面) (全数点検) | 目視・打診 | c | 7,8 | |

| 写真No. | 劣化 滑降部 腐食がないか（滑降面・側面）<br>（全数点検） | 判定 |

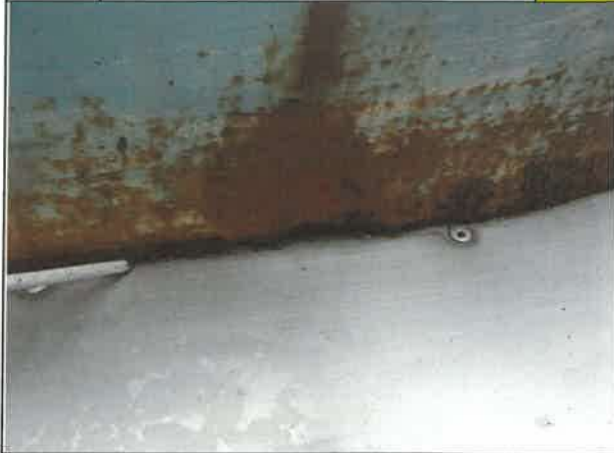
| 8 | | C |

| 写真No. | 劣化 滑降部 腐食がないか（滑降面・側面）<br>（全数点検） | 判定 |

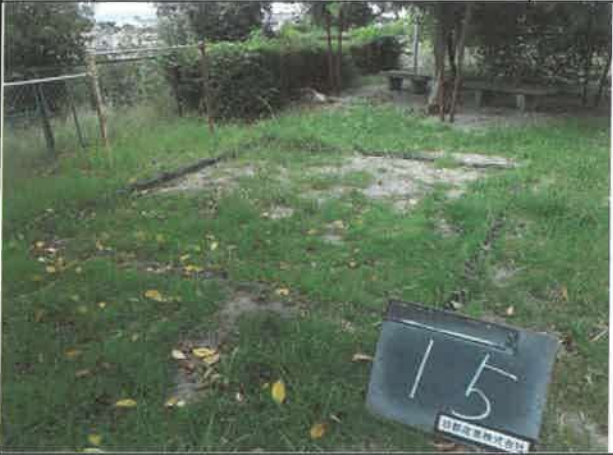
| 1 | | |

| 写真No. | 全景写真 | |

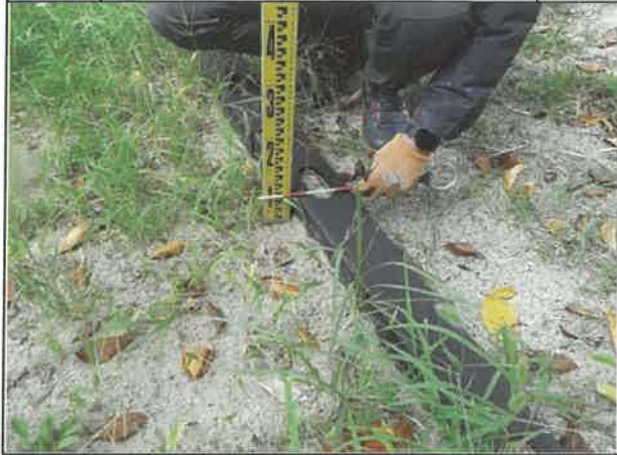
| 2 | | |

| 写真No. | 落下高さ測定 80mm | |

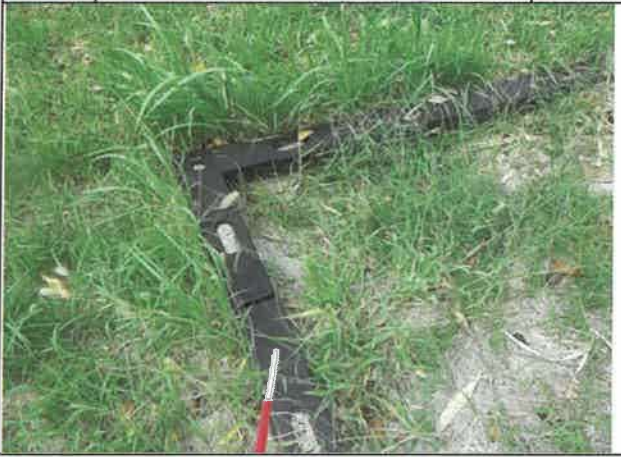
| 3 | | a |

| 点 検 項 目 | 点検器具 | 判定 | 写真No. | 備 考 |
|---|---|---|---|---|
| 腐食・腐朽がないか | 目視 | a | 3 | |

| 写真No. | 劣化 砂場枠 腐食・腐朽がないか | 判定 |

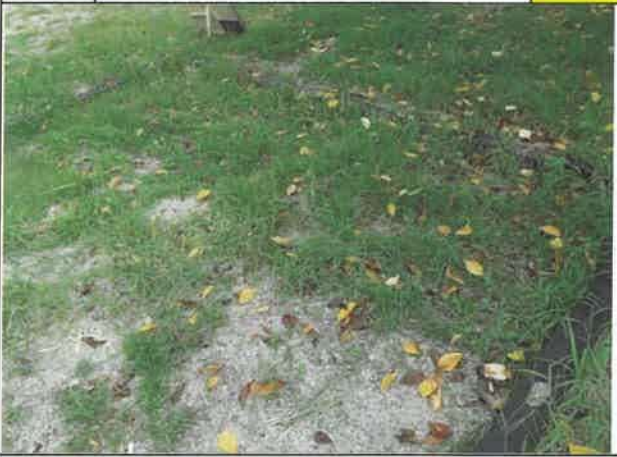
| 4 | | C |

| 動物の糞や異物が混入していないか | 目視 | c | 4 | 雑草繁殖 |

| 写真No. | 劣化 砂 動物の糞や異物が混入していないか 雑草繁殖 | 判定 |

| 特記事項 | <p>■劣化c : 砂。</p> <p>■推奨対策 : 砂の清掃。</p> <p>---以下補足情報---</p> <p>○基礎なし。</p> | | | | | | | |
