点検写真台帳(公園全景)

| 公園名 | 聖和台第1公園 | 所在地 | 聖和台4-10／都市公園 |

# 一方向ぶらんこ＋柵定期点検表

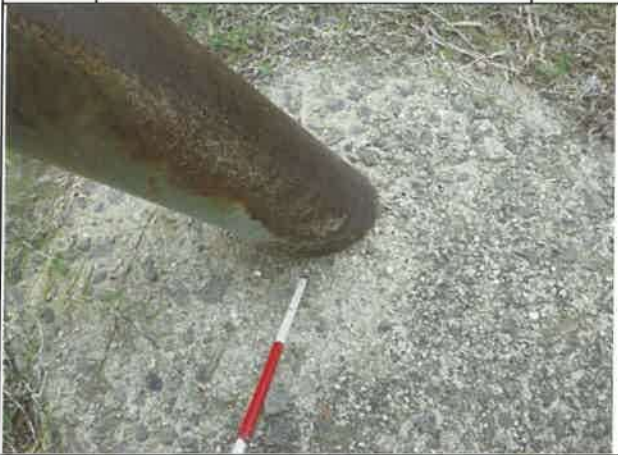
| 3 | | b |

| 点検項目 | 点検器具 | 判定 | 写真No. | 備考 |
|---|---|---|---|---|
| 腐食がないか（地際部附近）（全数点検） | 目視・打診 | b | 3 | |

| 写真No. | 劣化 支柱部 腐食がないか（地際部附近）<br>（全数点検） | 判定 |

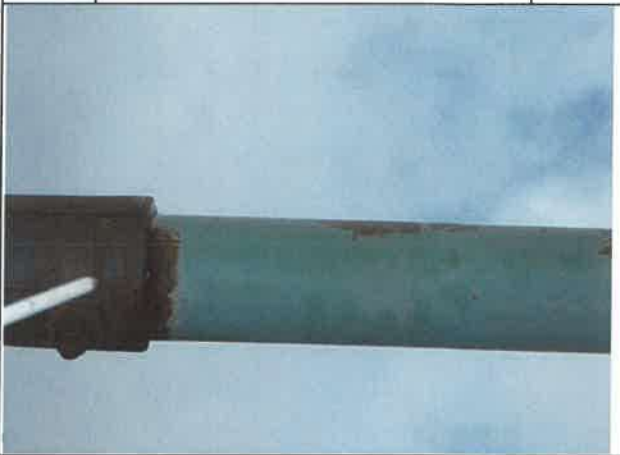
| 4 | | b |

| 腐食がないか（金具附近） | 目視・打診 | b | 4 | |

| 写真No. | 劣化 梁部 腐食がないか（金具附近） | 判定 |

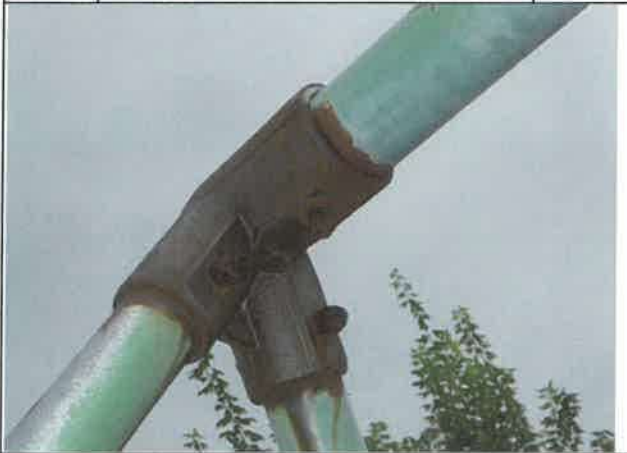
| 5 | | b |

| 腐食がないか | 目視 | b | 5 | |

| 写真No. | 劣化 継手金具 腐食がないか | 判定 |

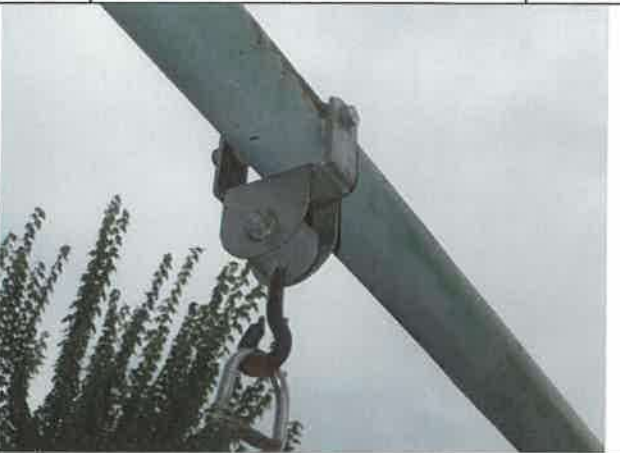
| 6 | | b |

| 腐食がないか（全数点検） | 目視 | b | 6 | |

| 写真No. | 劣化 吊り金具 腐食がないか（全数点検） | 判定 |

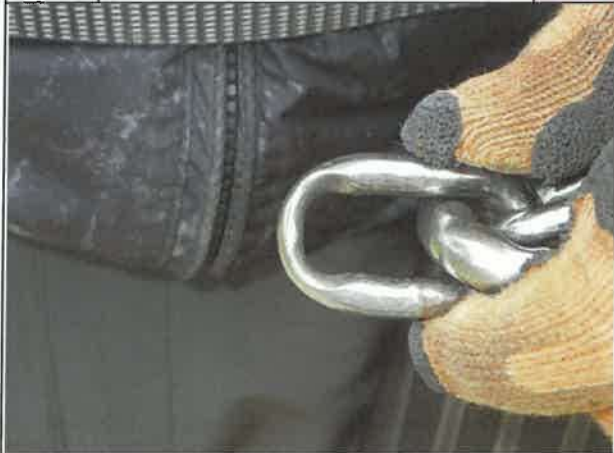
| 写真No. | 劣化 吊り部材 摩耗 φ7→4.0mm | 判定 |
|---|---|---|
| 7 | | d |

| 特記事項 | <使用禁止処置><br>■劣化d: 吊り部材・着座部。<br>■推奨対策: 補修。再塗装。<br>---以下補足情報---<br>○吊り金具: 80A (65A/パッキン付)、吊席: H=2.40m。 | | | | |

| 摩耗 | ノギス | d | 7 | φ7→4.0mm |

| 写真No. | 劣化 吊り部材 摩耗 φ7→4.0mm | 判定 |

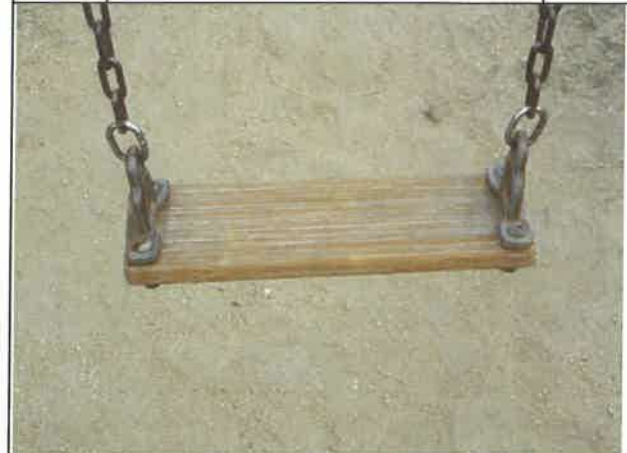
| 写真No. | 劣化 着座部 摩耗・腐食（全数点検） | 判定 |
|---|---|---|
| 8 | | b |

| 点 検 項 目 | 点検器具 | 判定 | | | | 写真No. | 備 考 |
|---|---|---|---|---|--|---|---|
| 摩耗・腐食（全数点検） | 目視 | | b | | | 8 | |

| 写真No. | 劣化 着座部 摩耗・腐食（全数点検） | 判定 |

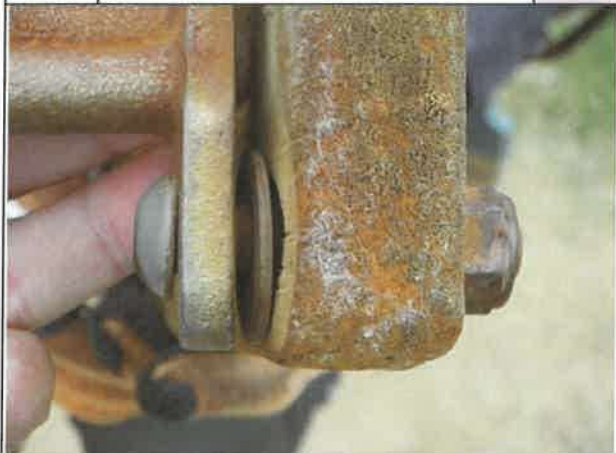
| 写真No. | 劣化 着座部 破損など がたつき | 判定 |
|---|---|---|
| 9 | | d |

| 点 検 項 目 | 点検器具 | 判定 | | | | 写真No. | 備 考 |
|---|---|---|---|---|--|---|---|
| 破損など | 目視 | | | d | | 9 | がたつき |

| 写真No. | 劣化 着座部 破損など がたつき | 判定 |

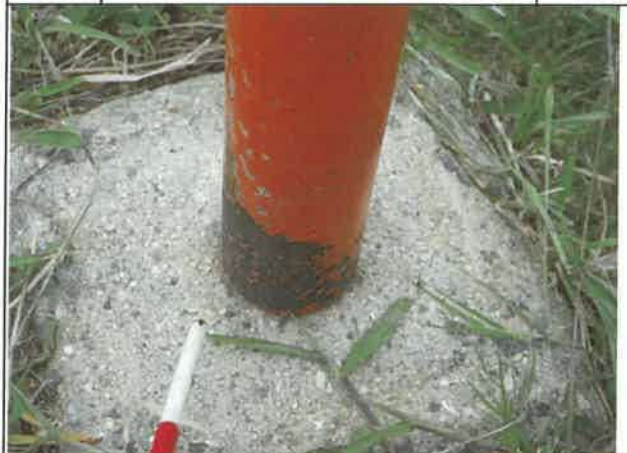
| 写真No. | 劣化 支柱部【境界柵】腐食がないか（地際部附近）（4隅の4本） | 判定 |
|---|---|---|
| 10 | | b |

| 腐食がないか（地際部附近）（4隅の4本） | 目視・打診 | | b | | | 10 | |

| 写真No. | 劣化 支柱部【境界柵】腐食がないか（地際部附近）（4隅の4本） | 判定 |

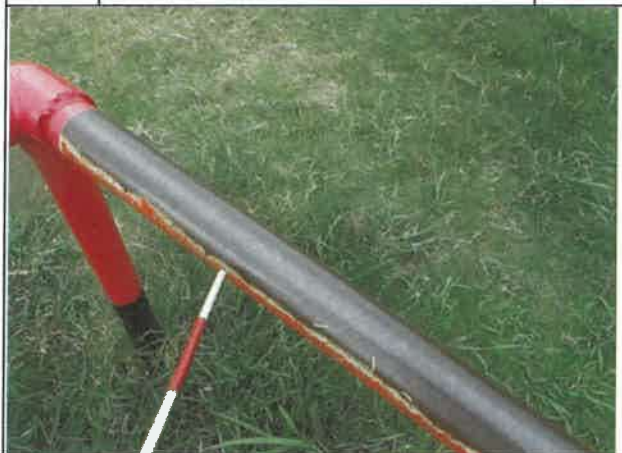
| 写真No. | 劣化 横架材【境界柵】腐食がないか（金具附近）（全数点検） | 判定 |
|---|---|---|
| 11 | | b |

| 腐食がないか（金具附近）（全数点検） | 目視・打診 | | b | | | 11 | |

| 写真No. | 劣化 横架材【境界柵】腐食がないか（金具附近）（全数点検） | 判定 |

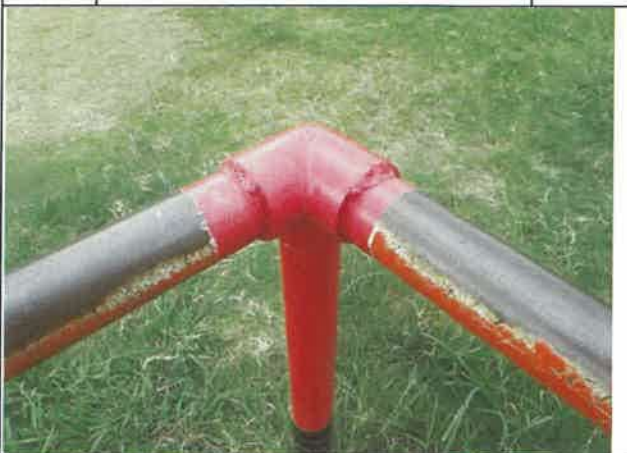
| 写真No. | 劣化 継手金具【境界柵】腐食がないか（全数点検） | 判定 |
|---|---|---|
| 12 | | b |

| 腐食がないか（全数点検） | 目視 | | b | | | 12 | |

| 写真No. | 劣化 継手金具【境界柵】腐食がないか（全数点検） | 判定 |

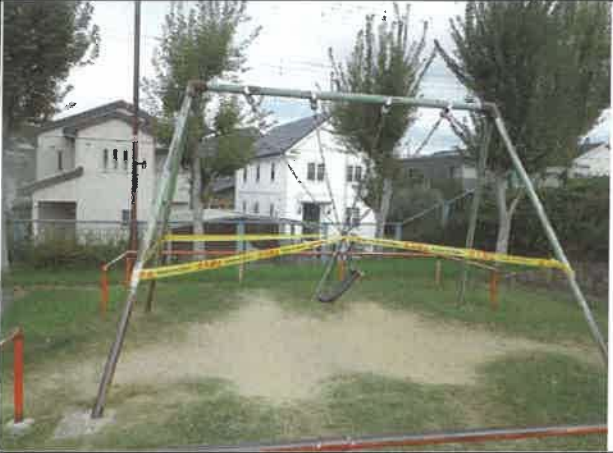
| 13 | | 済 |

| 追加作業 1 使用禁止措置等 | | | 済 | | | 13 | |

| 写真No. | 追加作業 使用禁止措置等 | 判定 |

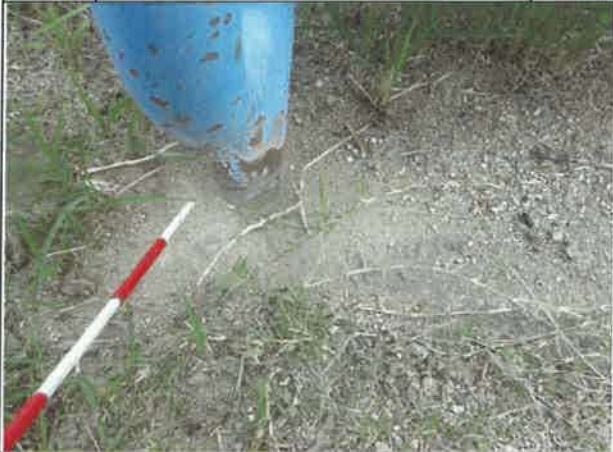
| 3 | | <b>b</b> |

| 点検項目 | 点検器具 | 判定 | 写真No. | 備考 |
|---|---|---|---|---|
| 腐食がないか(地際部附近) (全数点検) | 目視・打診 | b | 3 | |

| 写真No. | 劣化 登行部 腐食がないか（地際部附近）<br>（全数点検） | 判定 |

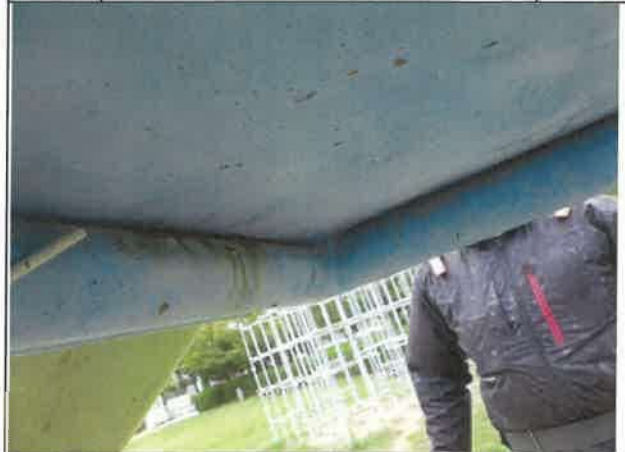
| 4 | | <b>b</b> |

| 腐食・摩耗がないか(床板) | 目視・打診 | b | 4 | |

| 写真No. | 劣化 出発部 腐食・摩耗がないか（床板） | 判定 |

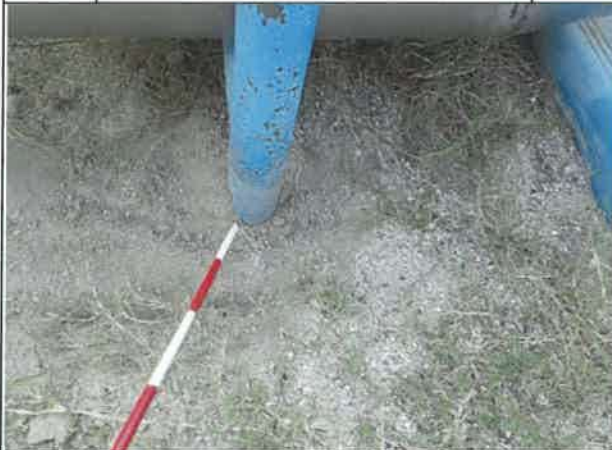
| 5 | | <b>b</b> |

| 腐食がないか(地際部附近) (全数点検) | 目視・打診 | b | 5 | |

| 写真No. | 劣化 滑降部 腐食がないか（地際部附近）<br>（全数点検） | 判定 |

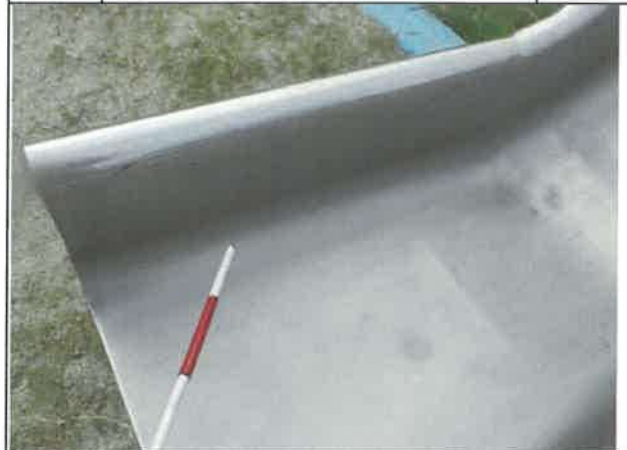
| 6 | | <b>a</b> |

| 腐食がないか(滑降面・側面) (全数点検) | 目視・打診 | a | 6 | |

| 写真No. | 劣化 滑降部 腐食がないか（滑降面・側面）<br>（全数点検） | 判定 |

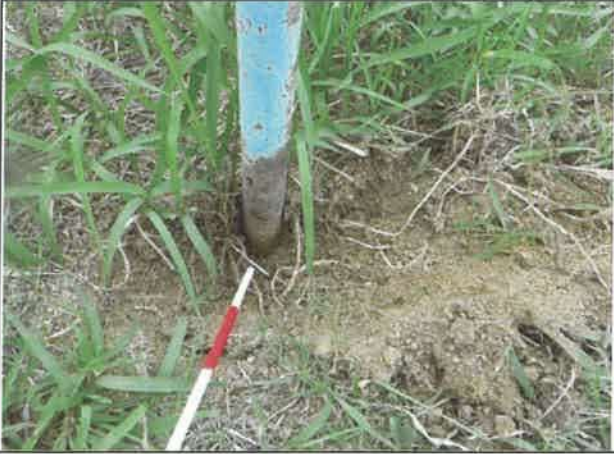
| 3 | | <b>b</b> |

| 点検項目 | 点検器具 | 判定 | 写真No. | 備考 |
|---|---|---|---|---|
| 腐食がないか(地際部附近) (4隅の4本) | 目視・打診 | b | 3 | |

| 写真No. | 劣化 縦部材 腐食がないか（地際部附近）<br>（4隅の4本） | 判定 |

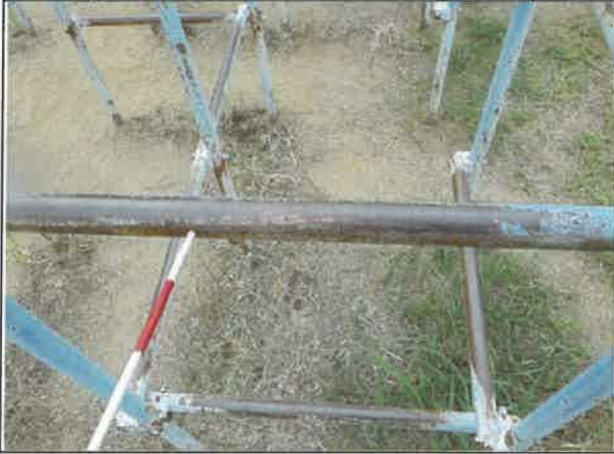
| 4 | | <b>b</b> |

| 腐食がないか | 目視・打診 | b | 4 | |

| 写真No. | 劣化 横架材 腐食がないか | 判定 |

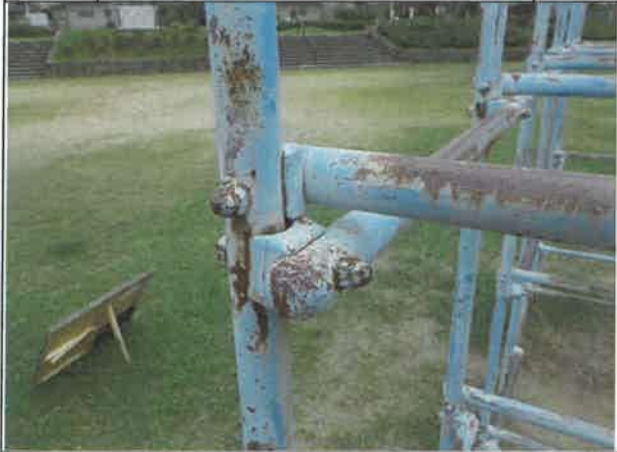
| 5 | | <b>b</b> |

| 腐食がないか | 目視 | b | 5 | |

| 写真No. | 劣化 接合部 腐食がないか | 判定 |

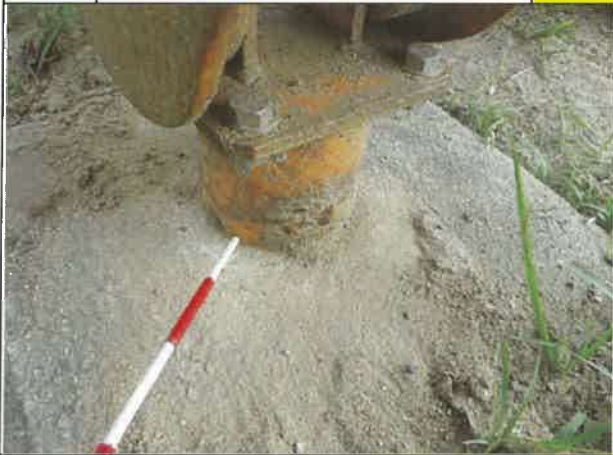
| 3 | | c |

| 特記事項 | ■劣化c: 支柱部・腕部。<br>■推奨対策: 撤去・更新。 | | | | | | |

| 点検項目 | 点検器具 | 判定 | 写真No. | 備考 |
|---|---|---|---|---|
| 腐食がないか（地際部附近）（全数点検） | 目視・打診 | c | 3 | |

| 写真No. | 劣化 支柱部 腐食がないか (地際部附近)<br>(全数点検) | 判定 |

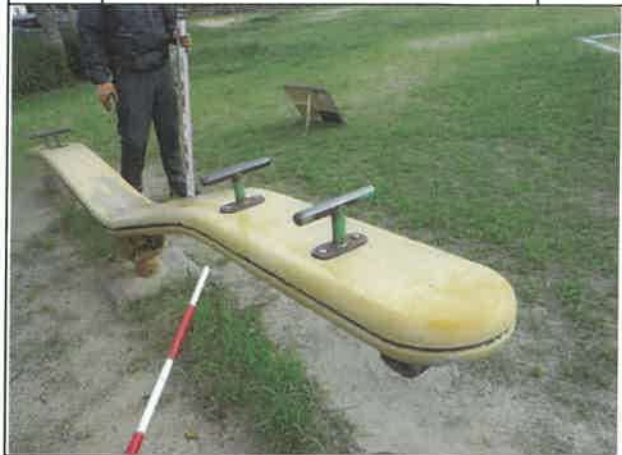
| 4 | | b |

| 摩耗・腐食 | 目視 | b | 4 | |

| 写真No. | 劣化 腕部 摩耗・腐食 | 判定 |

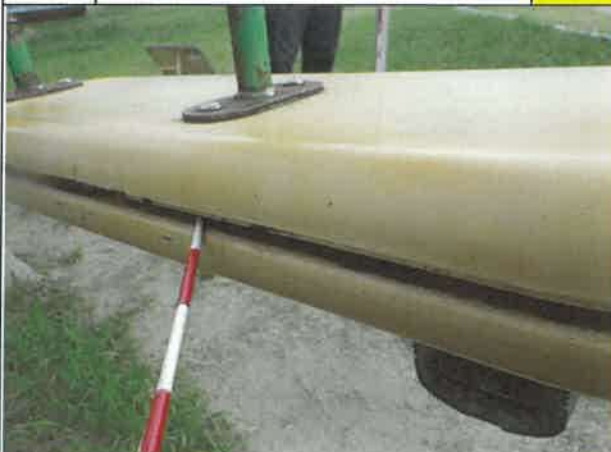
| 5 | | c |

| 破損など | 目視 | c | 5 | 枠ゴムなし |

| 写真No. | 劣化 腕部 破損など 枠ジムなし | 判定 |

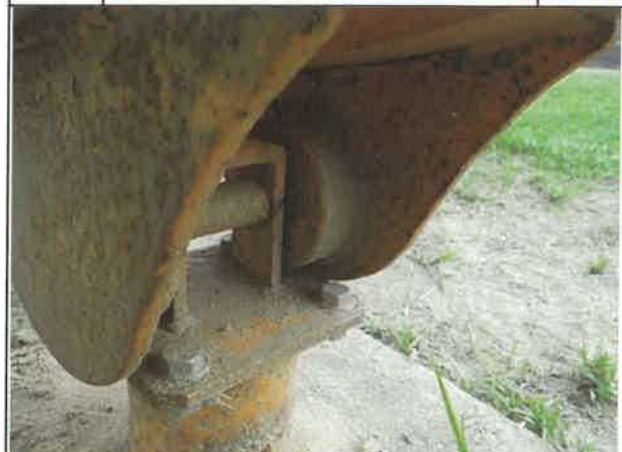
| 6 | | b |

| 腐食がないか（全数点検） | 目視 | b | 6 | |

| 写真No. | 劣化 支点部 腐食がないか (全数点検) | 判定 |

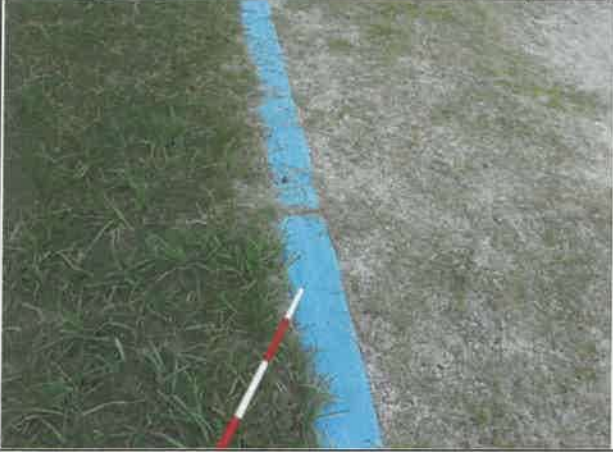
| 点検項目 | 点検器具 | 判定 | 写真No. | 備考 |
|---|---|---|---|---|
| 腐食・腐朽がないか | 目視 | a | 3 | |

写真No. 劣化 砂場枠 腐食・腐朽がないか

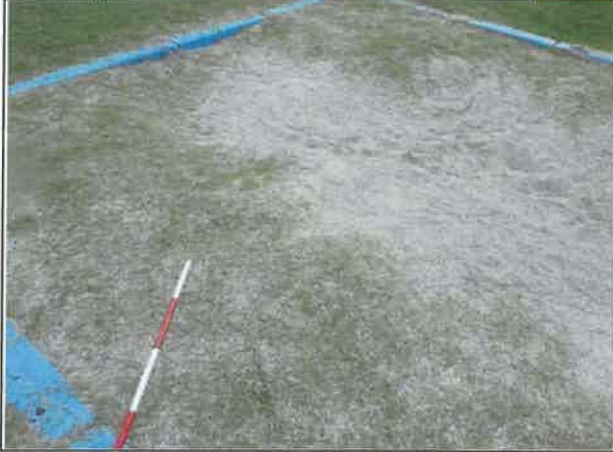
| 特記事項 | ■劣化c : 砂。<br>■推奨対策 : 砂の清掃。<br>---以下補足情報---<br>○基礎なし。 | | | | | | | |

| 動物の糞や異物が混入していないか | 目視 | c | 4 | 雑草繁殖 |

写真No. 劣化 砂 動物の糞や異物が混入していないか 雑草繁殖
