国指定史跡 二子塚古墳の調査

二子塚古墳第3・4次調査 発掘調査公開資料
太子町教育委員会

1. 調査の経緯

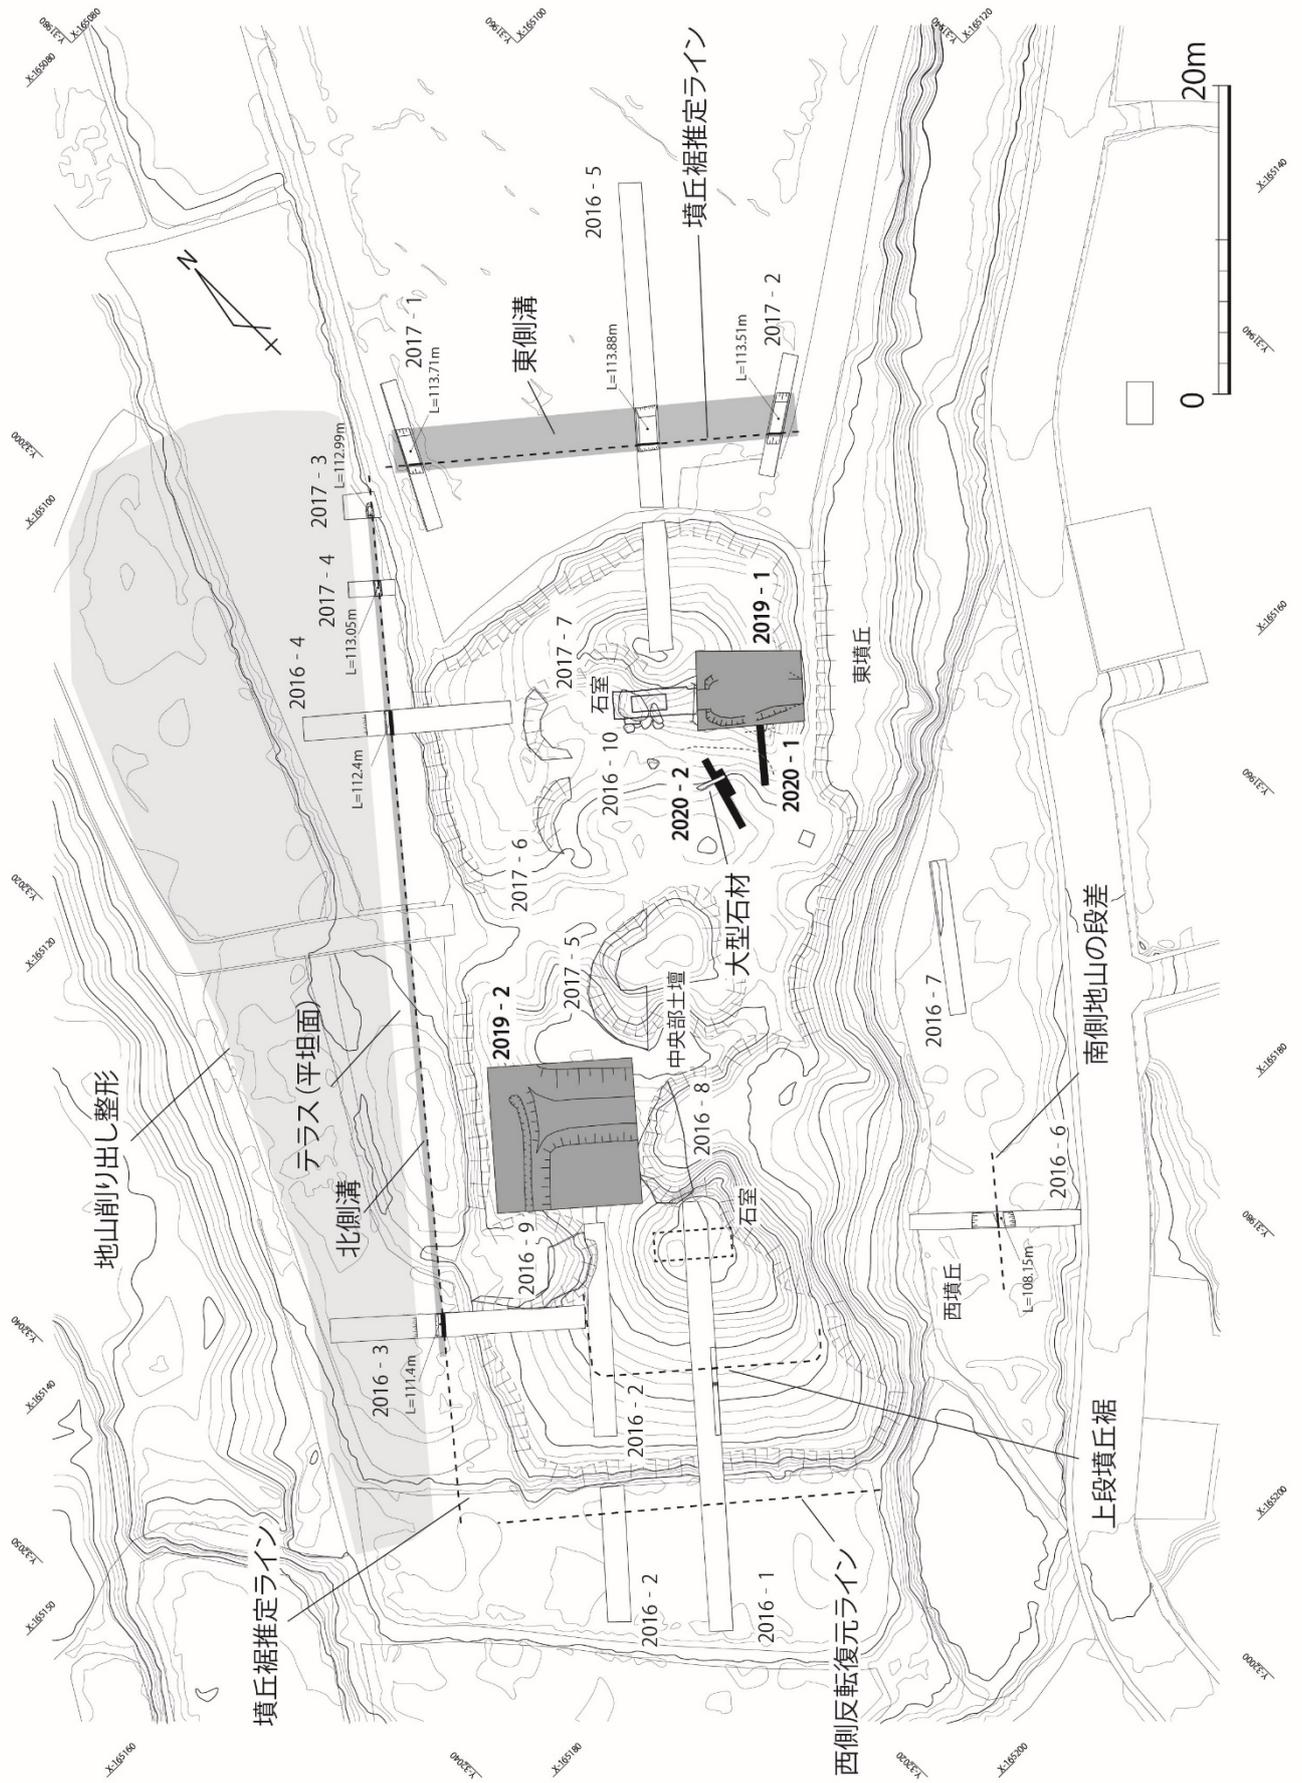
図1 二子塚古墳調査区位置図 (2016、2017、2019、2020年度)

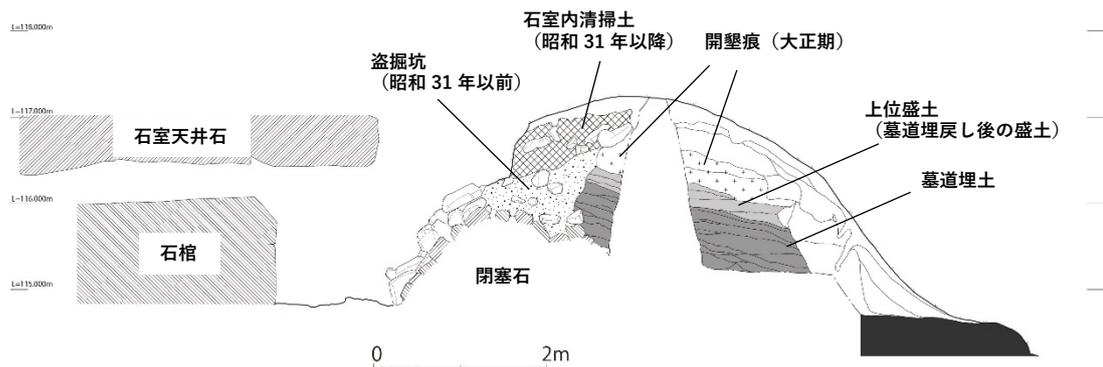
図3 東墳丘石室閉塞石断面図 (2019-1区) : 2020-1の成果を基に土層を整理

石室前面の閉塞石と墓道の状況、墳丘構造の確認をするため、調査区を設定しました。結果、閉塞石 (写真1) と墓道 (写真2) の規模と構造が確認できました。墓道は、短い羨道から一旦幅広になり、先端付近で玄室幅にすぼまる平面形で、先端は失われるも残存長4.4メートル、先端部幅1.6メートルの規模でした。石室前面の墳丘は、断面 (図3・4) の観察から2段階の盛土で構築され、地山上に下位盛土を行った後、墓道を掘削し埋め戻して上位盛土を行っていることを推定できましたが、墓道の肩と掘り込んだ下位盛土の土層については、この調査では明らかにできませんでした。

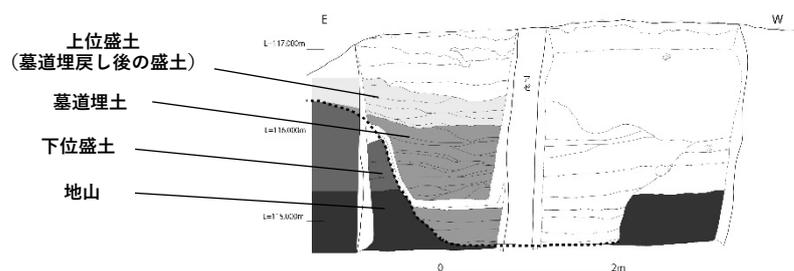
図4 東墳丘石室墓道断面図 (2019-1区) : 2020-1の成果を基に土層を整理

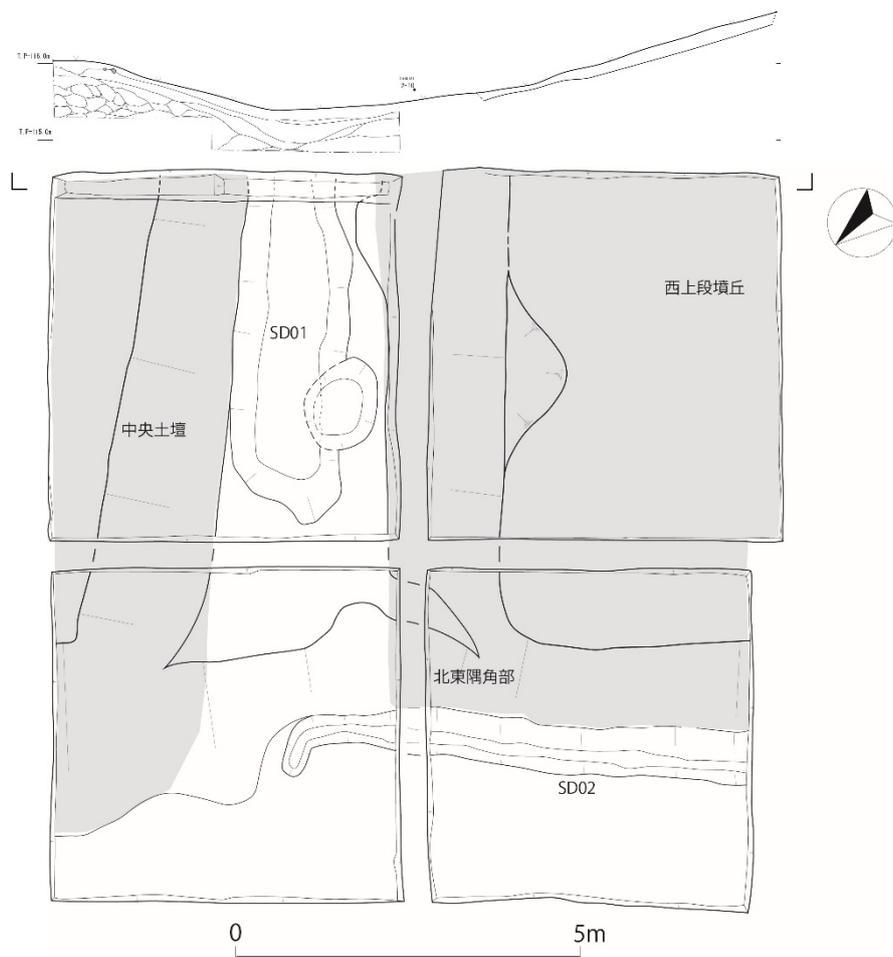
図5 2019年度調査区平面図 (2019-2区)

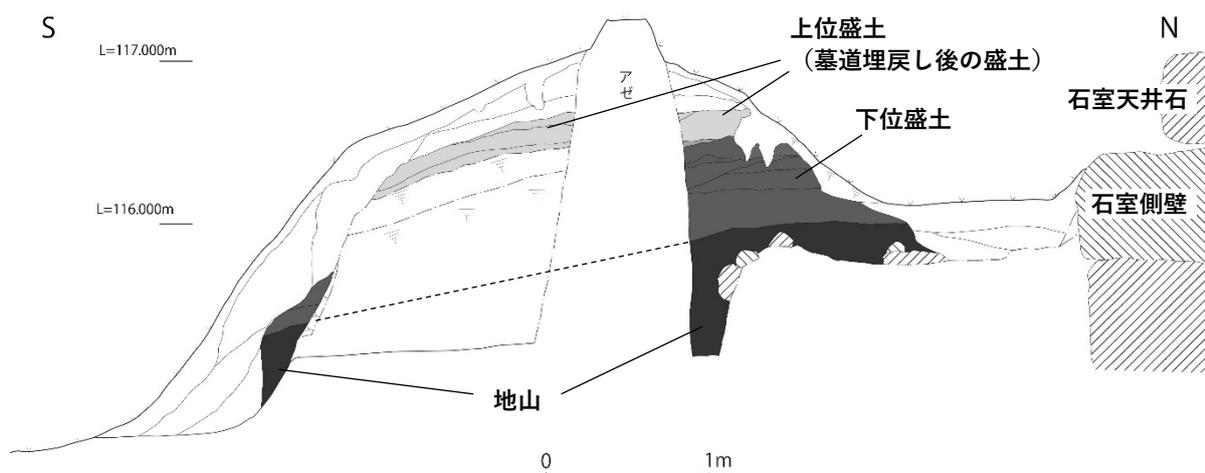
図6 2020-1区の結果を基に整理した東墳丘石室墓道西壁の墳丘盛土の状況

第3次調査で確認できなかった、墓道と石室前面の2回の盛土の関係を確認するため、墓道の西壁にトレンチ調査を行いました。結果、墓道の肩と掘り込んだ下位盛土の土層が確認できました。下位盛土上から墓道を掘削し、埋め戻して上位盛土を行っていることが確認できました。墓道と2回の盛土の関係が明らかにできたことは、墳丘・石室と埋葬の手順について考える貴重な成果です。
