# 太子町 内水氾濫ハザードマップ

内水氾濫とは、降った雨が水路や下水道などで排水しきれなくなることにより起こる氾濫です。  
内水氾濫での人的被害は、水路や排水路に転落して流されたり、冠水した道路を避けている際に、蓋が外れた側溝や下水道管に流されたりすることです。避難経路が冠水している場合は、無理をせず家の2階などの高い場所へとどまることも有効な避難の方法の一つです。

大阪府 太子町 まちづくり推進部 地域整備課  
〒583-8580 大阪府南河内郡太子町大字山田88番地  
TEL.0721-98-0300(代表) 令和7年3月作成

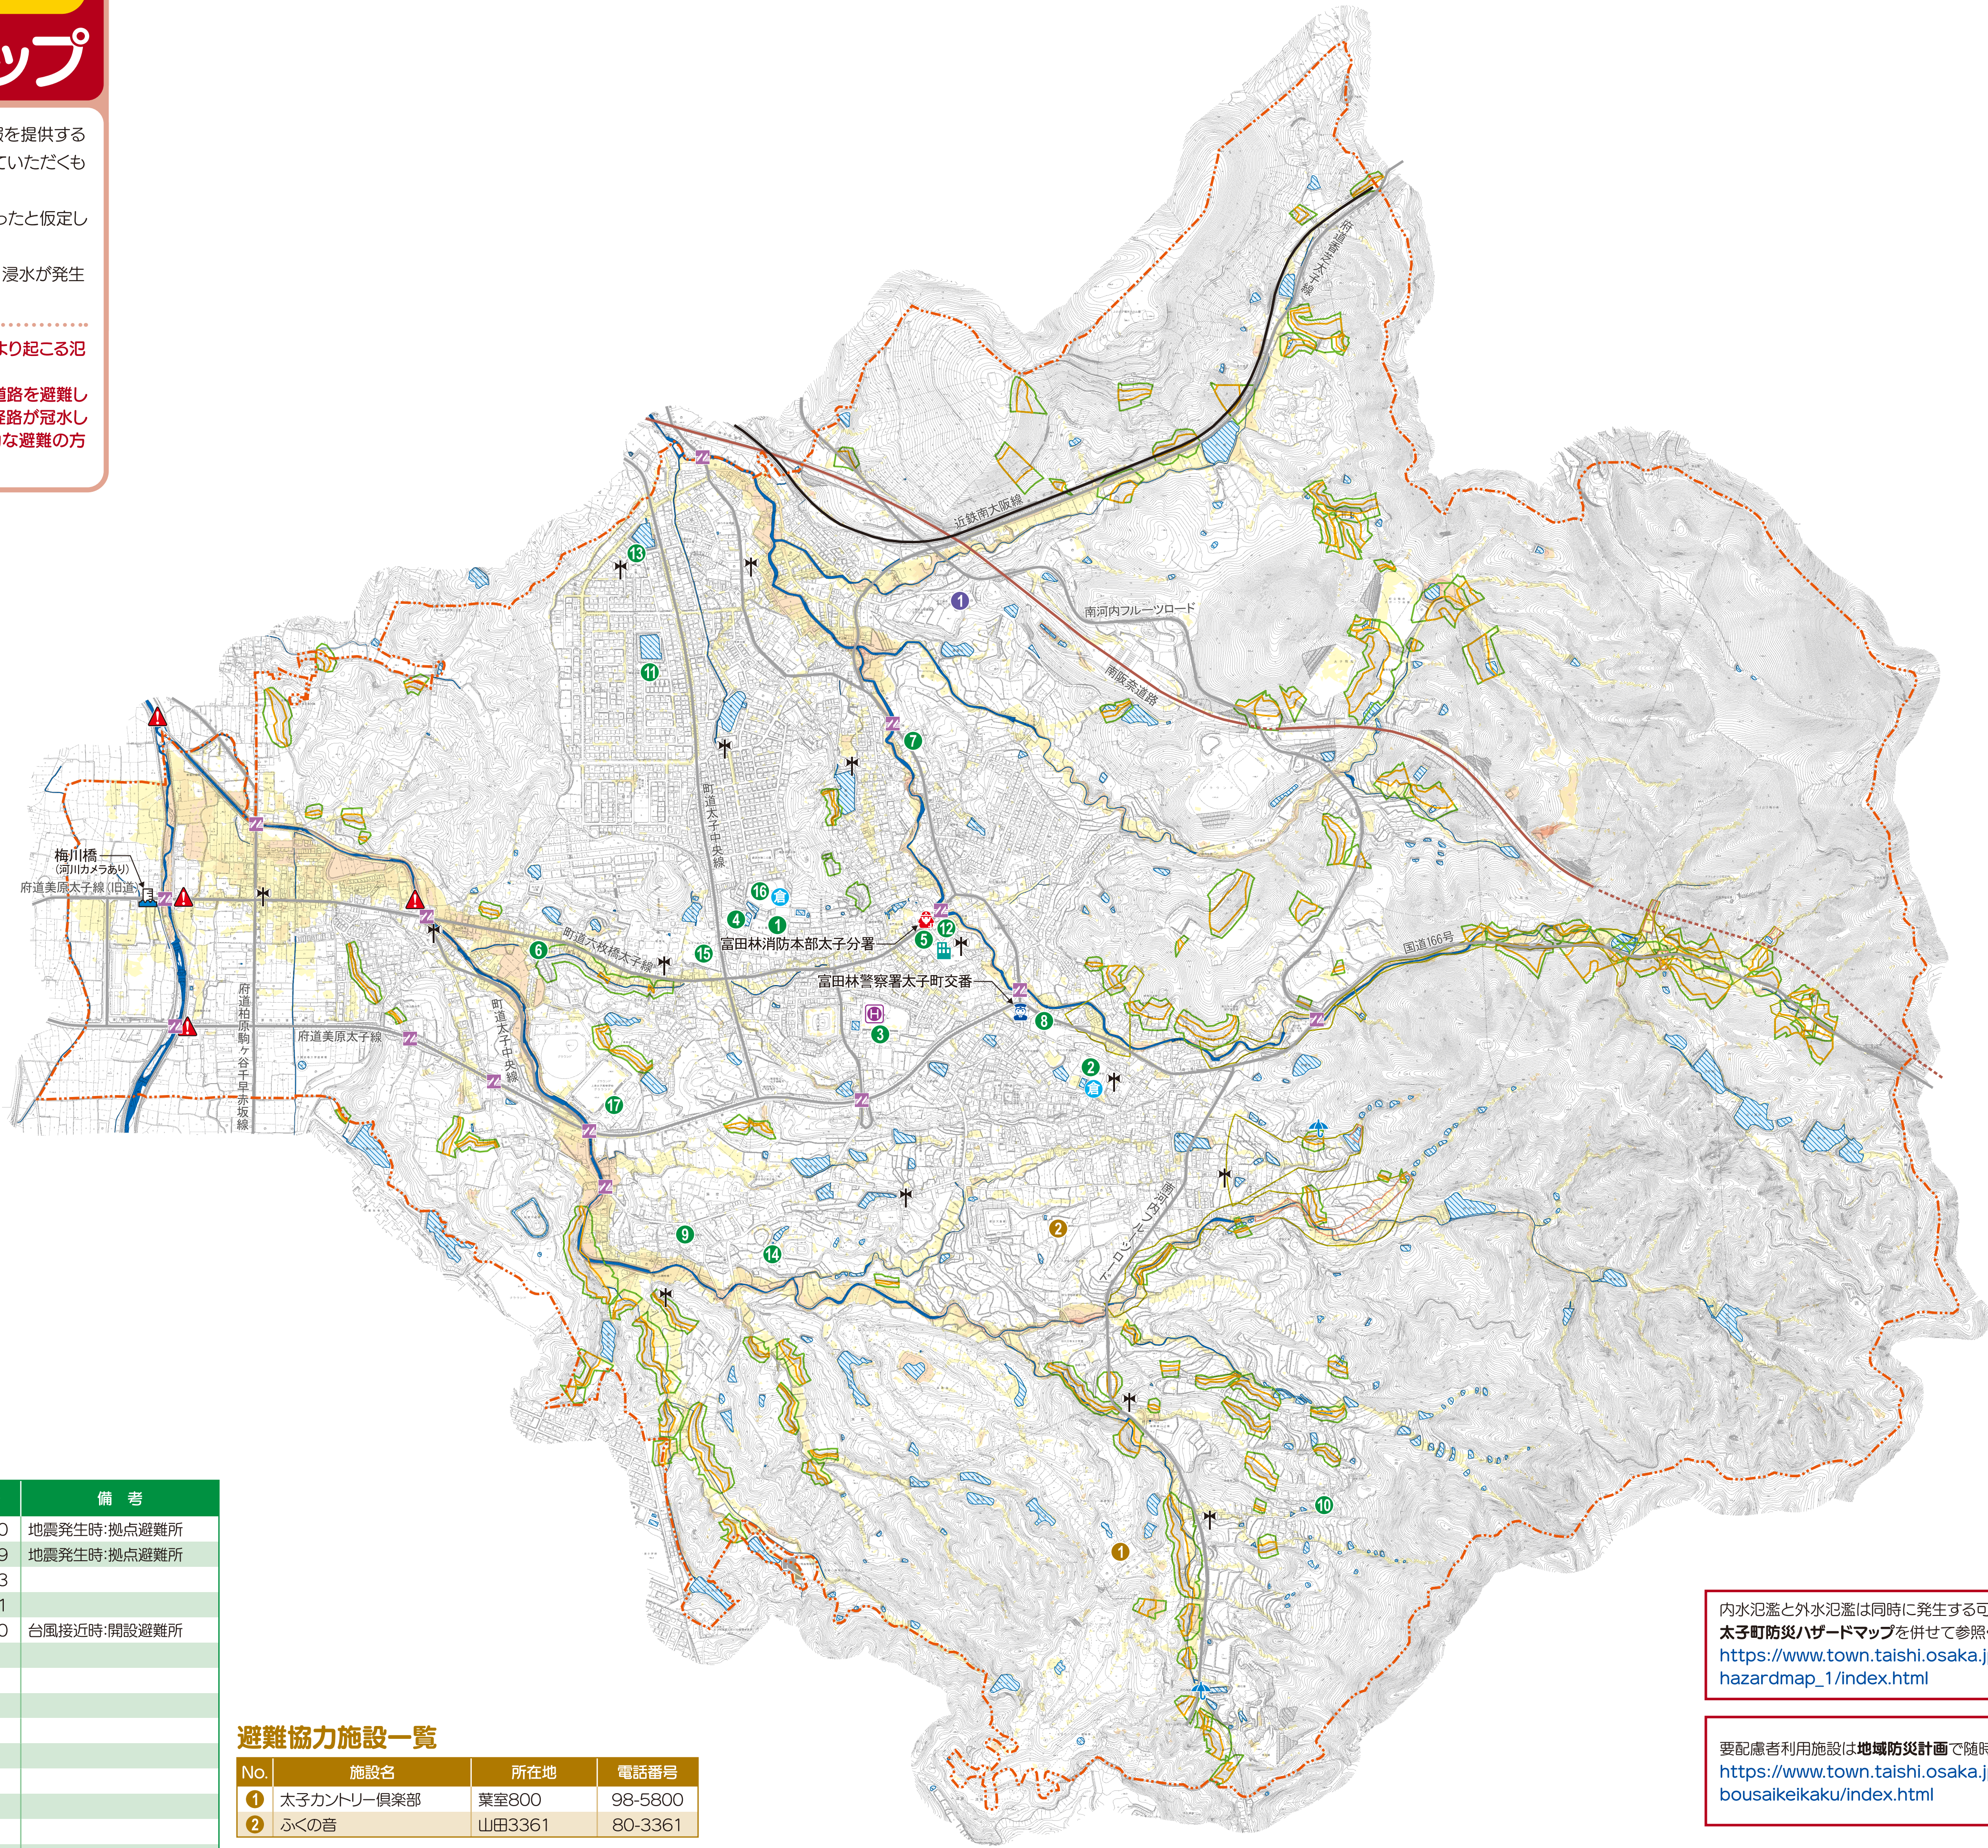
- このマップは、浸水被害の発生が想定される区域や避難場所などの情報を提供するとともに自助・共助・公助、防災意識の向上、浸水に対する備えに活用していただくものです。
- 想定浸水深は、下水道の想定最大規模降雨（1時間雨量147mm）が降ったと仮定して算出したもので、地形的に浸水しやすい場所を示しています。
- 雨の降り方や地形の状況によっては、浸水が想定されていない場所でも、浸水が発生するおそれがあります。
