国指定史跡二子塚古墳保存活用計画（素案）

平成 30 年 1 月

太 子 町

国指定史跡二子塚古墳保存活用計画

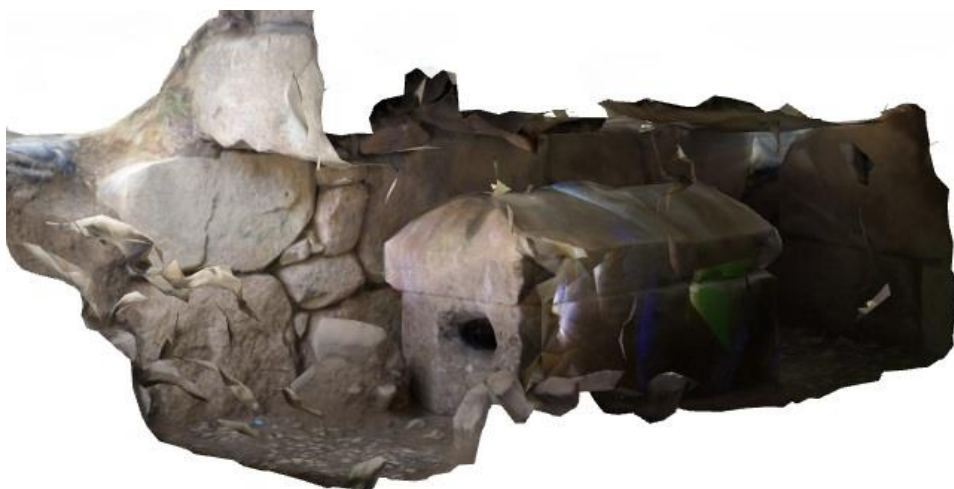
流入土除去後の二子塚古墳東墳丘石室内 (3Dオルソ写真)

流入土除去は玄室前面から行い、奥側、石棺両側面の順に行った。石棺下約 2cm 程度で 5cm 大の礫敷の床面（H=114.900m）を確認した。石棺底部には礫敷は入らない。礫敷直上では漆喰片が全体に堆積し、石棺前面には漆喰に混じり白色凝灰岩の細片も堆積していた。漆喰片には石材の表面に塗布したものが剥がれ落ちたと思われるものもあった。

玄室の入口部分では、左右で位置が異なるものの袖にあたる部分が確認できた。床面の石敷きは東側袖に合わせており、西袖部分には石敷きのない部分があり、玄室部分を明示していることが判明した。

既往の調査で玄室は長さ 4.95m、高さ 1.65m、幅 1.7mを測り、前面に同じ高さの長さ 0.5m、幅 1.4mの短い羨道が付き、人頭大の礫石を積み上げて閉塞している。側石は切石に近い程度に加工されており、2 から 3 段積み、奥壁は 2 段積み、天井石は 3 石、羨道部は天井石を欠き不明。隙間に礫をつめて漆喰を塗抹していることが判明している。

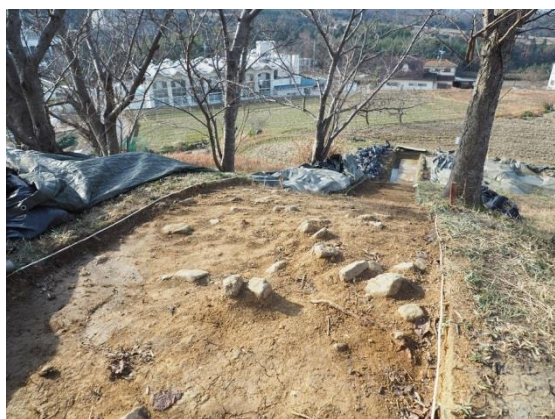
西墳丘墳頂部敷石 (東より)

墳頂部では地表下約 0.1m から築造時の敷石とみられる拳大の礫敷きを検出した。頂部平坦面から西側傾斜面にかけて面的に確認し、墳頂部（H=118.252m）には 5m×3m 以上の平坦面があることが判明した。墳丘中ほどの傾斜変換点付近では墳丘コアの屈曲部を確認し、墳丘に緩い段を持つことが判明した。

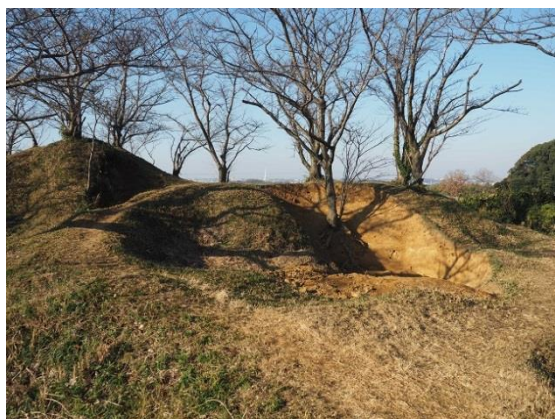
中央部高まり (東より)

粘土塊の盛土層は西墳丘東側墳丘盛土裾の直上に形成しており、中央部高まりが墳丘とは別に東西墳丘間に築盛されたものであることが判明した。
