春日新池浸水想定マップ

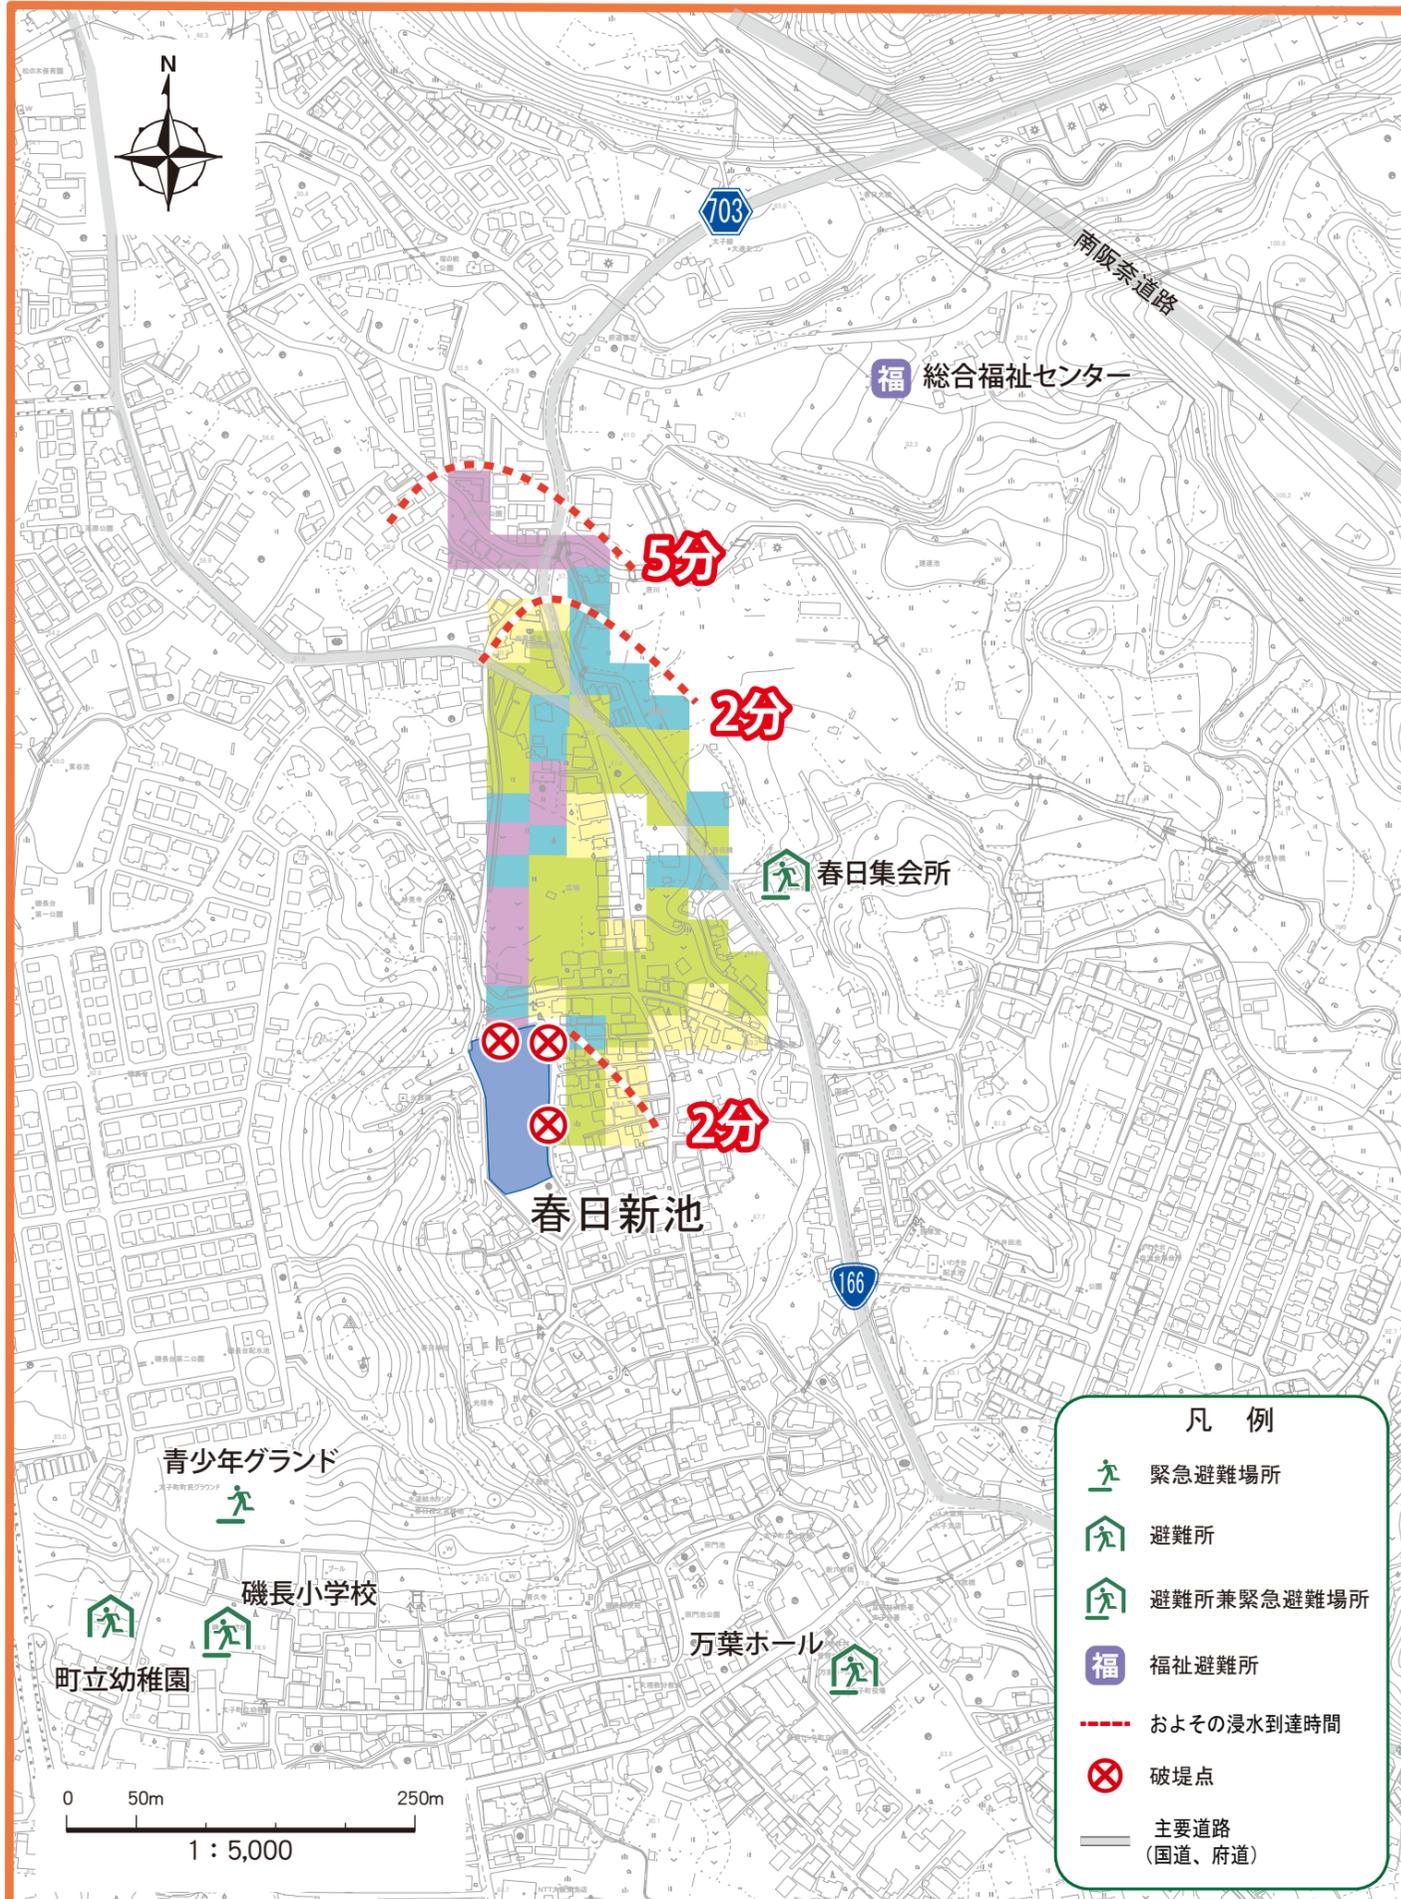
この地図では、春日新池が万が一決壊した場合の浸水シミュレーションを行い、予想される最大浸水深、浸水が到達するおよその時間や避難所の位置などの情報を掲載しました。浸水シミュレーションは、春日新池の北側と東側にある堤体が決壊した場合について、3ケース(北側堤体1箇所、東側堤体2箇所)実施し(各ケースのシミュレーション結果参照)、3ケースの最大浸水深をまとめて、左のハザードマップに表示しました。従って左の図は一度の決壊で浸水する範囲を示すものではありません。なお、地図で示した浸水想定区域以外でも浸水が生じる可能性がありますので、注意してください。
