# 後屋池浸水想定マップ

この地図では、後屋池が万が一決壊した場合の浸水シミュレーションを行い、予想される最大浸水深、浸水が到達するおよその時間や避難所の位置などの情報を掲載しました。

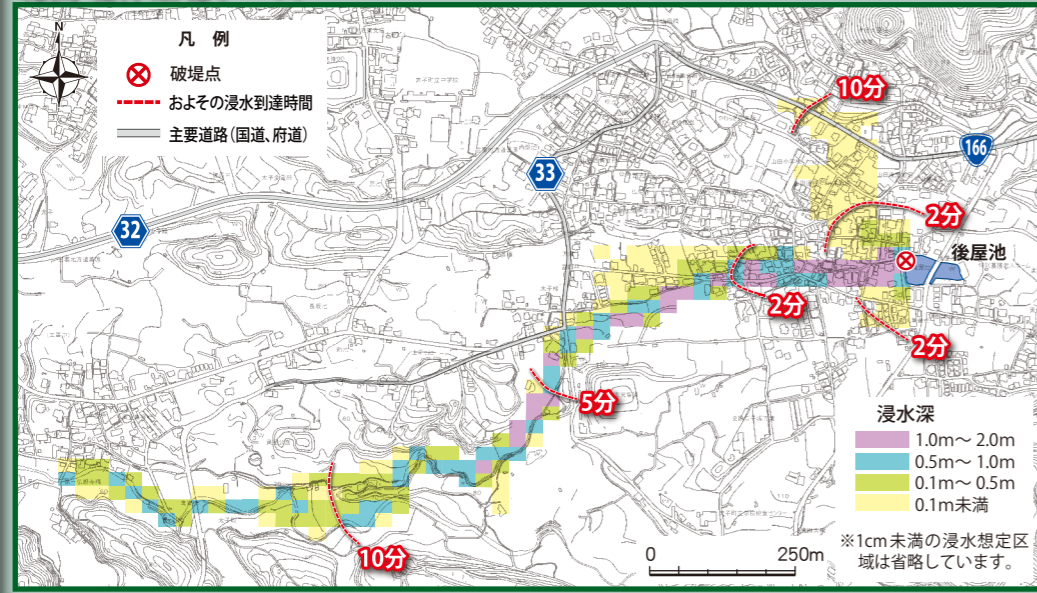
## 北側 堤体破堤ケース

浸水シミュレーションは、後屋池の西側にある堤体の北側と南側が決壊した場合についてそれぞれ計算し(左の各ケースのシミュレーション結果参照)、両ケースの最大浸水深をまとめて、下のハザードマップに表示しました。

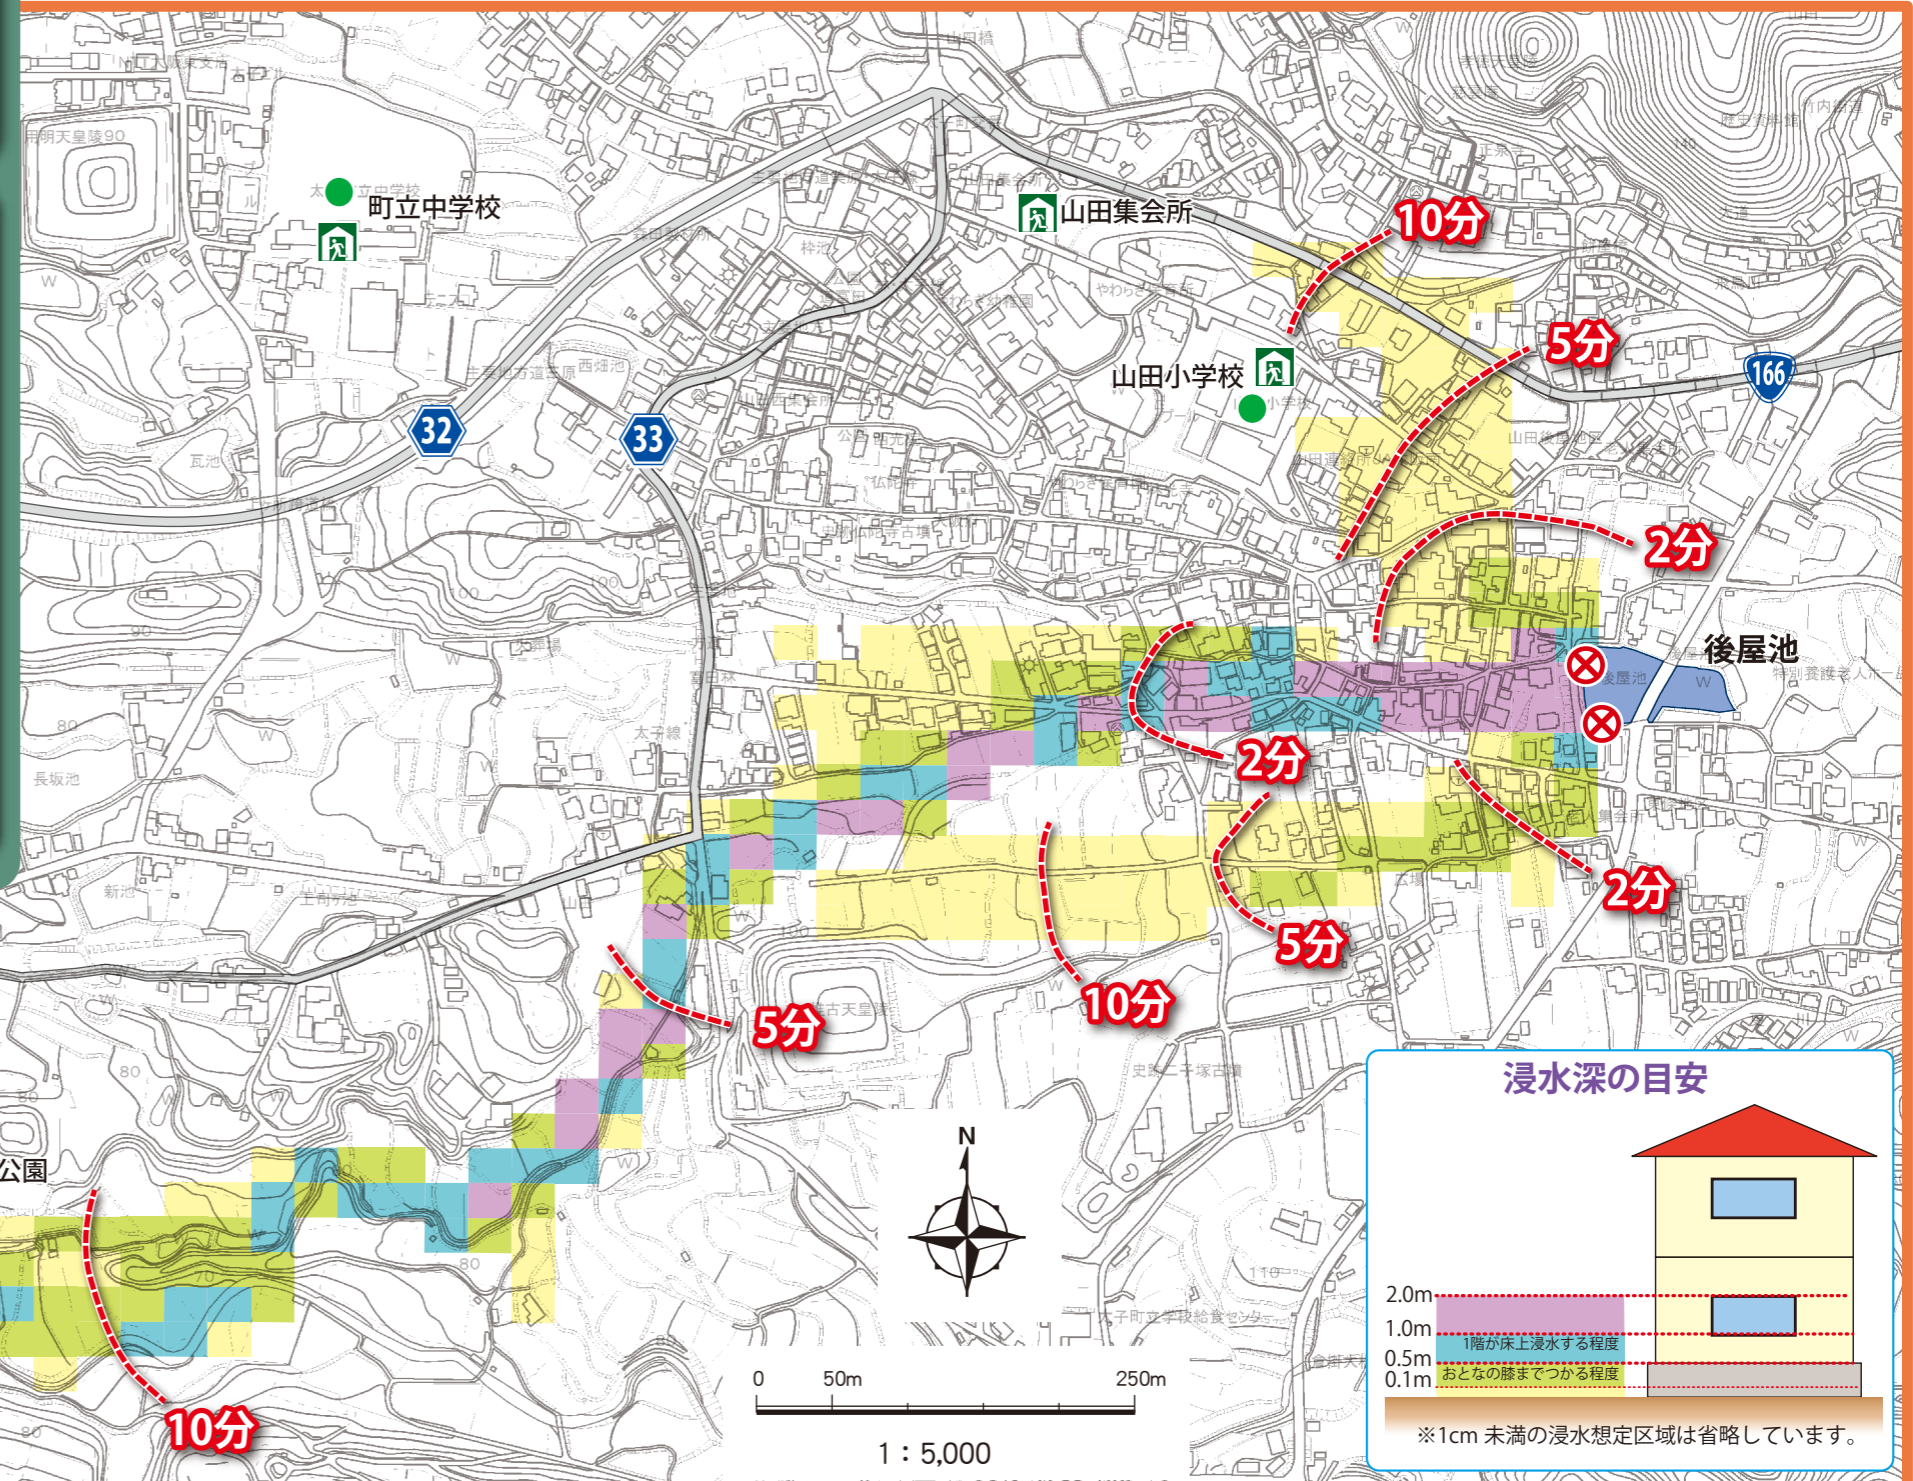
従って下の図は一度の決壊で浸水する範囲を示すものではありません。

なお、地図で示した浸水想定区域以外でも浸水が生じる可能性がありますので、注意してください。
