文化池・南新池・南今池浸水想定マップ

この地図では、文化池・南新池・南今池の3つのため池が連鎖で決壊した場合を想定した、最大浸水深を表示しています。また、氾濫水が到達するおおよその時間や避難所の位置などの情報も掲載しました。なお、地図で示した浸水想定区域以外でも浸水が生じる可能性がありますので、注意してください。

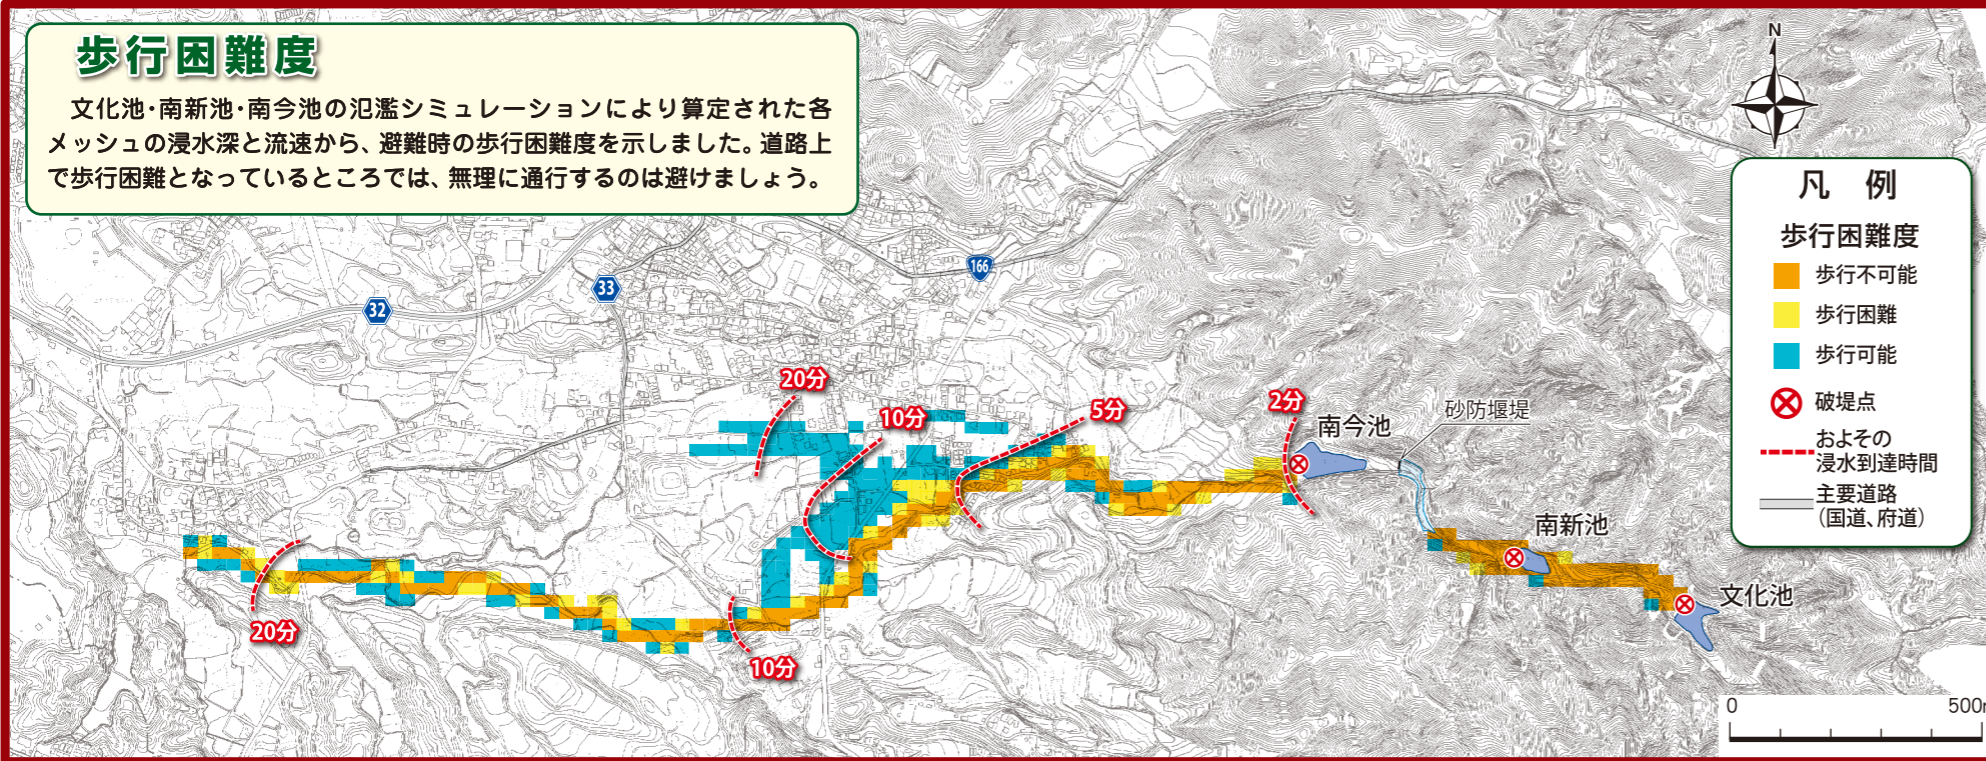
歩行困難度

文化池・南新池・南今池の氾濫シミュレーションにより算定された各メッシュの浸水深と流速から、避難時の歩行困難度を示しました。道路上で歩行困難となっているところでは、無理に通行するのは避けましょう。

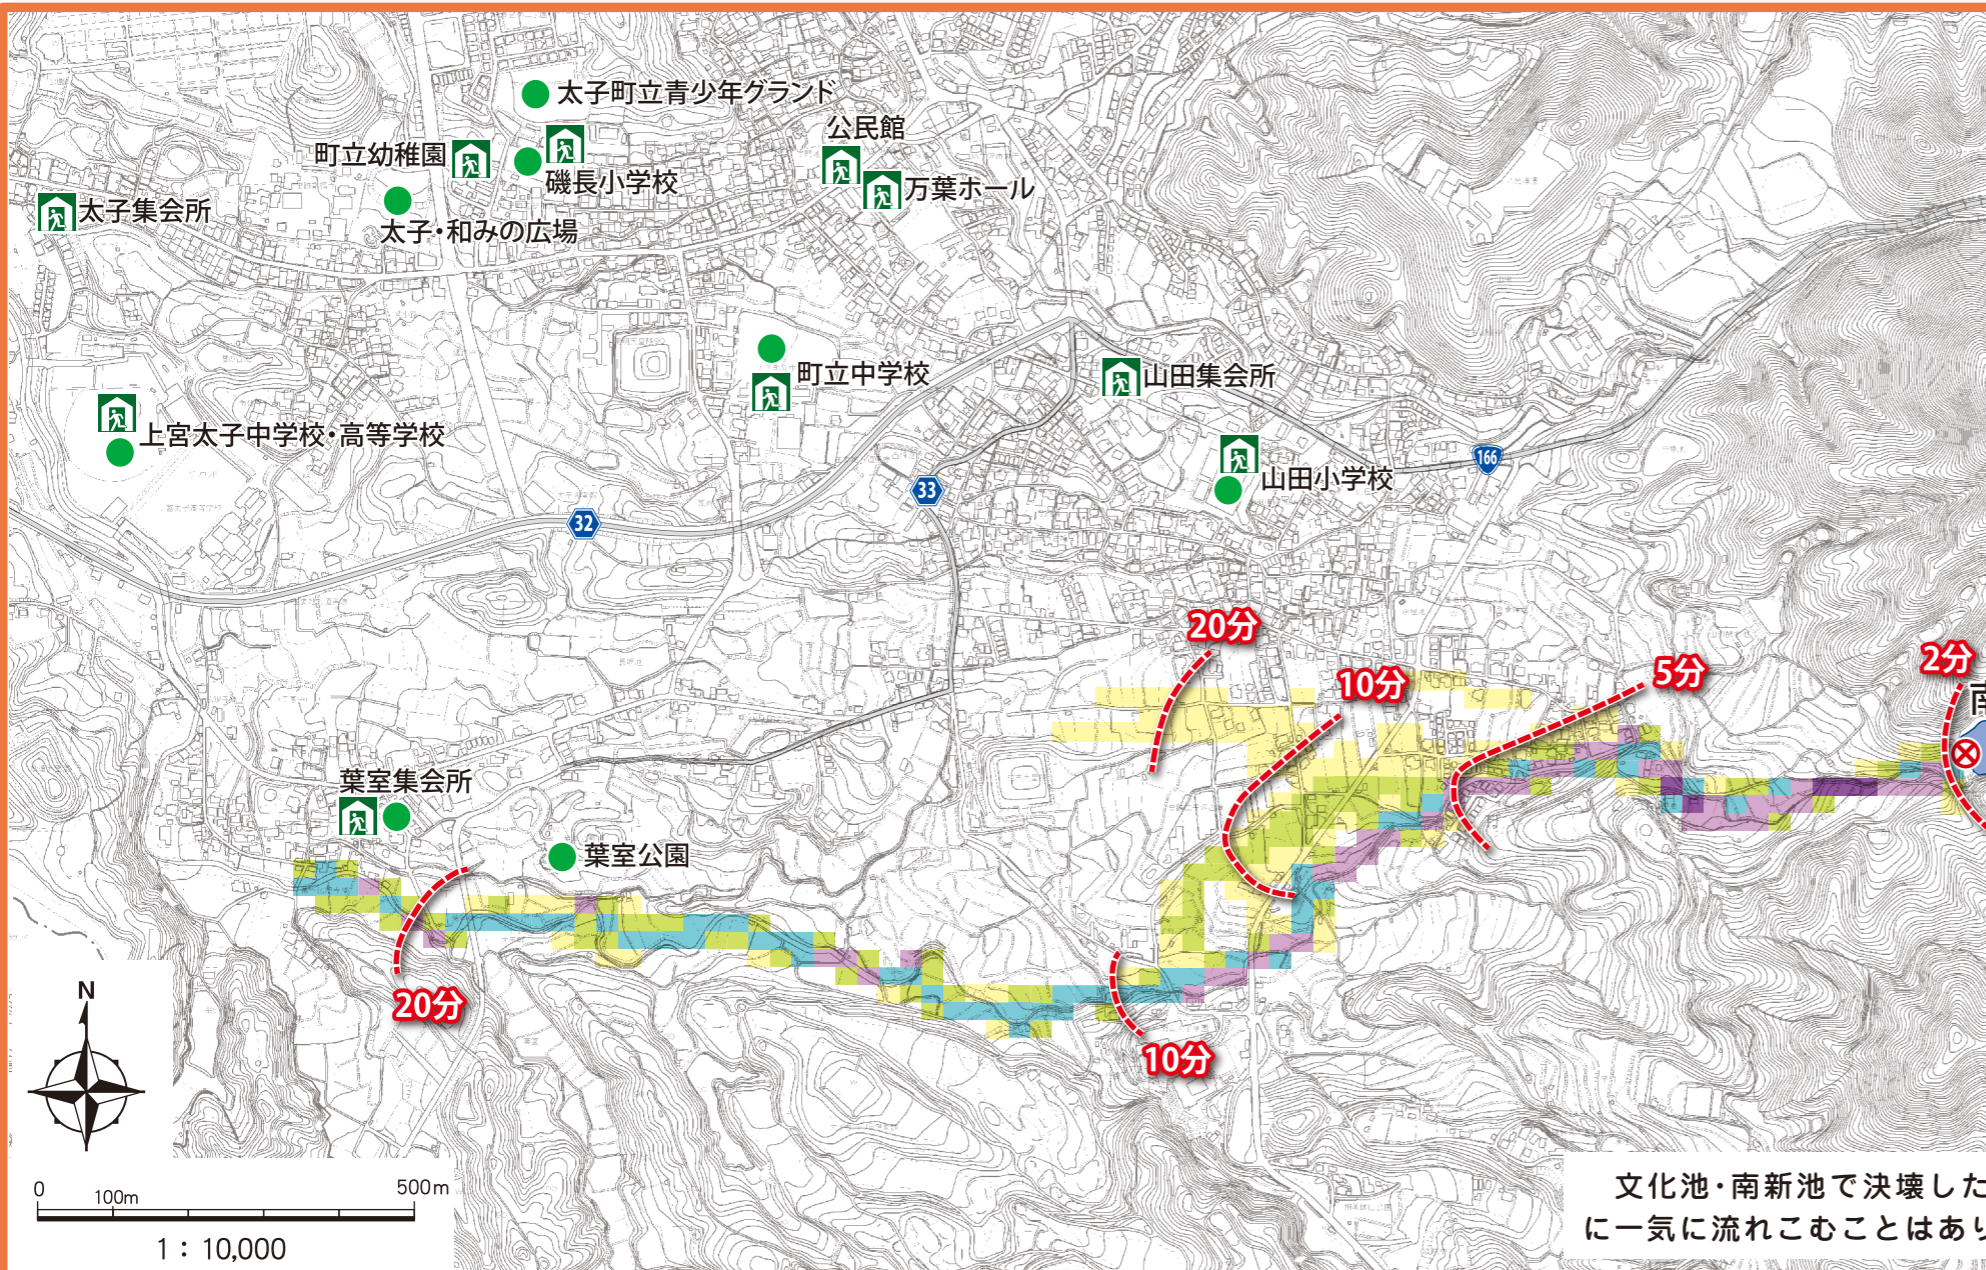
文化池・南新池で決壊した破堤流は砂防堰堤で一旦受け止められ、南今池に一気に流れこむことはありません。

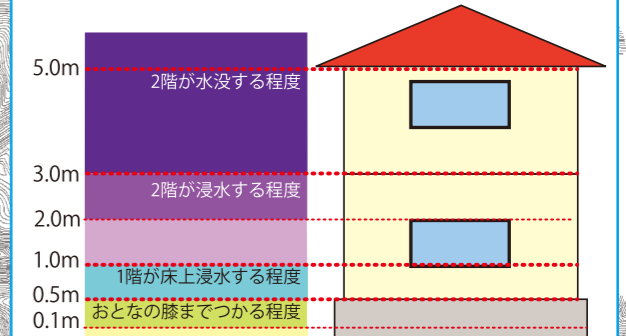
浸水深の目安

※1cm未満の浸水想定区域は省略しています。
